REF: EJECUTIVO MIXTO

Aportar el avalúo del vehículo de VCK984, realizado por **COLSERAUTOS**, por valor de **15.000.000**, por lo anterior sírvase su señoría correr traslado del mismo.

FECHA: 21/08/2021 PLACA: VCK984
 ATENDIDO PARA: Particular
 No. INSPECCION: 1422181536 ROMBO: 1
 CENTRO DE INSPECCION: MOVIL CALI NO. 7

PERITAJE COMERCIAL

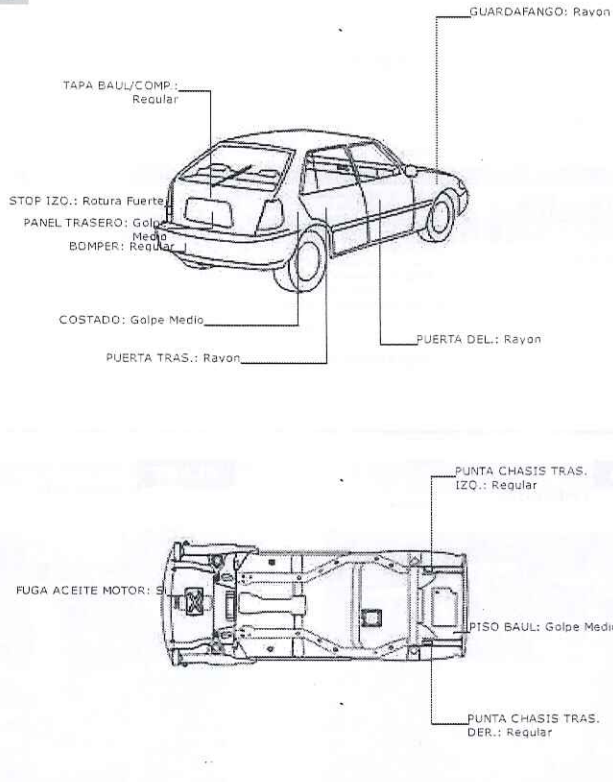
El esquema aquí mostrado es una aproximación al verdadero modelo de su vehículo

NO / VEHICULO NO ENCIENDE NO SE PUEDE NOTAR POSIBLES ANOMALIAS EN SISTEMA ELECTRICO, Y SENSORES, ASIENTOS CARTERAS, Y TECHO REGULARES, PUNTAS DE CHASIS TRASERAS DEFORMADAS POR PERFORACIONES DE ADAPTACION DEL CILINDRO DE GAS, MANIJA EXTERNA DE PUERTA CONDUCTO MALA, MOTIVO DE REHAZO, PINTURAY LLANTAS EN MAL ESTADO, Y PUNTAS DE CHASIS TRASERAS, , SEGURIDAD PASIVA AFECTADA, PINTURA EN MAL ESTADO, VEHICULO PRESENTA DESGASTE ANORMAL DE LLANTAS, PINTURA DE DIFERENTE TONALIDAD, PINTURA CON PERDIDA DE BRILLO, SEGURIDAD ACTIVA AFECTADA, SE SUGIERE SOLICITAR EL CERTIFICADO DE TRADICION PARA DESCARTAR, MULTAS, EMBARGOS Y OTROS,
