PROCESO ESCANEADO 056796100219201780333

Elaborado Por: SI. JORGE MAZO MONSALVE		Tipo de Elaboración: BAJADAS COMPUTADOR.	
Tipo de Diligencia: FOTOGRAFIA A EMP Y/O EF			
Delito: HOMICIDIO EN ACCIDENTE DE TRANSITO			
Fecha de los Hechos: 29/08/2017		Hora: 06:30 HORAS	
Lugar de Los Hechos: VÍA LA PINTADA-PRIMAVERA KM 11+350			
Victimas u Ofendidos: ALBERT HERNÁNDEZ GUTIÉRREZ			
Denunciante:		Autoridad: FISCALIA SECCIONAL SANTA BARBARA	
Indiciado (s): CARLOS AUGUSTO GUEVARA - C.C. 5831753			
Autoridad Competente: FISCALIA SECCIONAL SANTA BARBARA			
Fotógrafo: SI. JORGE MAZO MONSALVE		Cargo: INTEGRANTE UCOSE 17	
Fotografias Tomadas en la Diligencia: 28			
Fotografias en el álbum: 13			
Tipo de Cámara Utilizada: CAMARA DE TELEFONO CELULAR SAMSUNG S7

Se verifica la carpeta del proceso en aras de obtener información para esclarecer el evento, se realizan labores de campo al igual que se analiza el daño material de los rodantes.

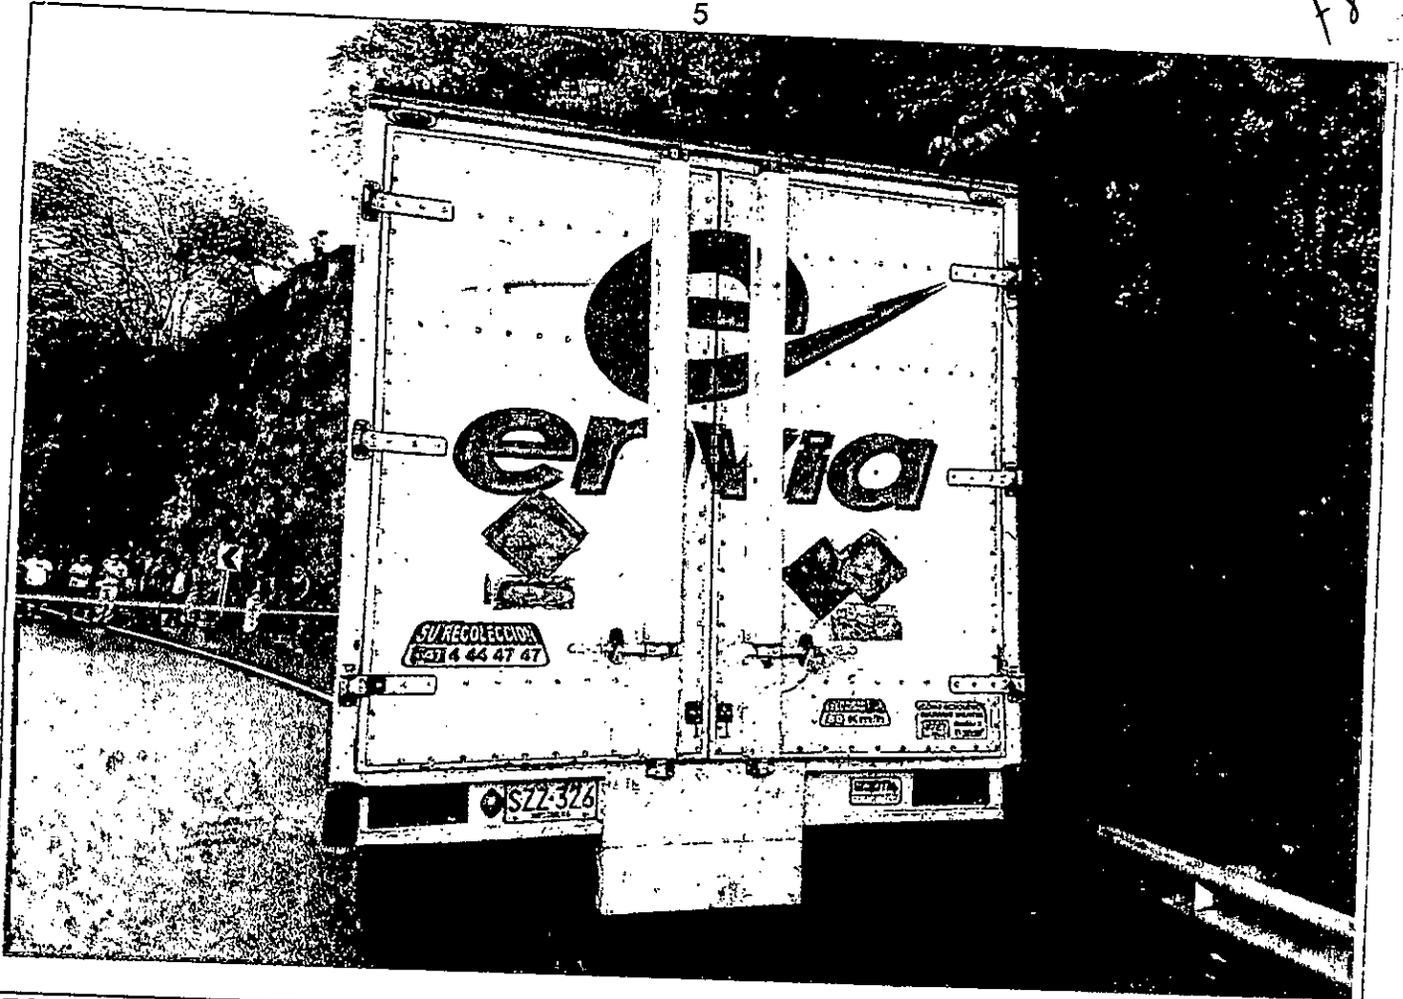
FOTOGRAFIA NRO 8. PRIMER PLANO.

En la fotografia se observa 01 vehiculo tipo camion de placas SZZ326, de la empresa envia, fotografia tomada en el lugar de los hechos.

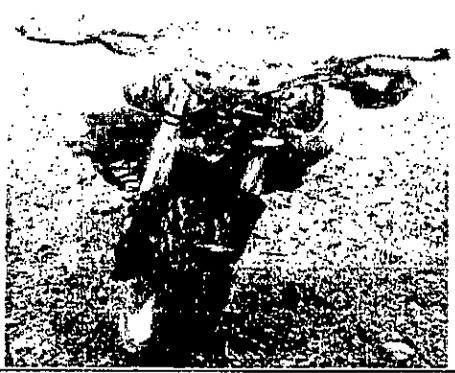
PARTE ANTERIOR FRONTAL		PARTE ANTERIOR LATERAL DERECHA E IZQUIERDA

PARTE ANTERIOR		
PIEZA	UBICACIÓN DEL DAÑO			DESCRIPCIÓN DEL DAÑO
CARENAJE	-	x	--	PRESENTA RUPTURA DE SUS PARTES Y AUCENCIA DE ALGUNAS PARTES QUE COMPONEN LA ESTRUCTURA DE PASTA O TACOMETROS*(tablero de testigos o velocímetro)
FAROLA	-	x	--	NO PRESENTA FAROLA DE LUZ FRONTAL, SOLO ESTA LA BASE DONDE DEBERIA ENCONTRARSE LA BOMBILLA DE LA FAROLA, POSEE CABLEADO DEL SISTEMA ELECTRICO PARA LA MISMA.
GUARDABARRO	-	-	-	SIN NOVEDAD
DIRECCIONALES	-	-	-	SIN NOVEDAD
BARRAS DE SUSPENSION	-	-	-	SIN NOVEDAD
CONJUNTO DE ACELERACION	-	-	-	EN SU PUNTO, SIN DESPLAZAMIENTOS O RUPTURA DE SU CABLEADO, NO PRESENTA PERDIDA DE LIQUIDO.

CONJUNTO DE FRENOS	--	--	--	SIN NOVEDAD
MANGUERA DEL FRENO	--	--	--	EN SU PUNTO, SIN PERDIDA DE LIQUIDOS NI RUPTURAS.
ESPEJOS	--	--	--	SOLO POSEE EL ESPEJO IZQUIERDO EN BUEN ESTADO, NO POSEE ESPEJO DERECHO.
DIRECCION O VOLANTE				EN SU PUNTO, NO PRESENTA DESPLAZAMIENTOS LATENTE EN NINGUNA DIRECCION, BRAZOS QUE LA ASEGURAN A LA MOTO, EN SU PUNTO.
PARTE POSTERIOR				
PIEZA	UBICACIÓN DEL DAÑO			DESCRIPCIÓN DEL DAÑO
NAVE TRASERA	--	--	--	SIN NOVEDAD
GUARDABARROS	--	--	--	SIN NOVEDAD
STOP TRASERO	--	--	--	SIN NOVEDAD
PLACA	--	--	--	SIN NOVEDAD
DIRECCIONALES	--	--	--	SIN NOVEDAD
OBSERVACIONES: EL FUNCIONAMIENTO DEL SISTEMA ELECTRICO NO SE COMPROBO POR QUE EN EL MOMENTO NO PRESENTA LLAVES PARA PRENDER LA MOTO Y NO CUENTA CON SWITCH DE ENCENDIDO.				
Convenciones de la ubicación del daño				
ZONAS	SIGLAS	ZONAS	SIGLAS	
Tercio Izquierdo	TI	Parte Anterior	TA	
Tercio Medio	TM	Parte Medio	TM	
Tercio Derecho	TD	Parte Posterior	TP

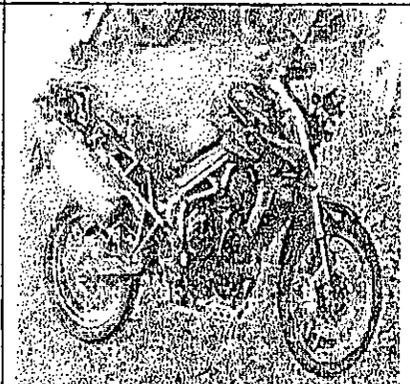
SITEMA DE FRENOS DE FRENOS	SISTEMA DEL CONJUNTO DE ACELERACION	SISTEMA DE SUSPENCION

OBSERVACIONES PARTE ANTERIOR: Caliper, disco del freno, juego de cojín de freno, bomba del líquido de frenos, pistón del caliper, pastillas del freno en buen estado, primer tramo del cable del tambor o manguera conductora, se encuentran en su punto o posición original, no presentan daños evidentes ni desgaste por uso, no presenta fugas de líquido de frenos en su cilindro maestro.

OBSERVACIONES PARTE SUPERIOR: tuerca, arandela, espaciador de cadena, eje de rueda, arandela plana, cadena, conector de cadena en su punto o posición original y no presentan daños evidentes a la inspección visual, presenta desgaste lógico que no representa peligro.

OBSERVACIONES AMBOS LADOS EN GENERAL Y TRANSMISION: Los elementos antes evaluados presentan desgastes lógicos por el uso sin ser un riesgo para la seguridad activa de la motocicleta, todos sus elementos en su posición original, la suspensión no presenta daño evidente y se encuentra en su posición original.

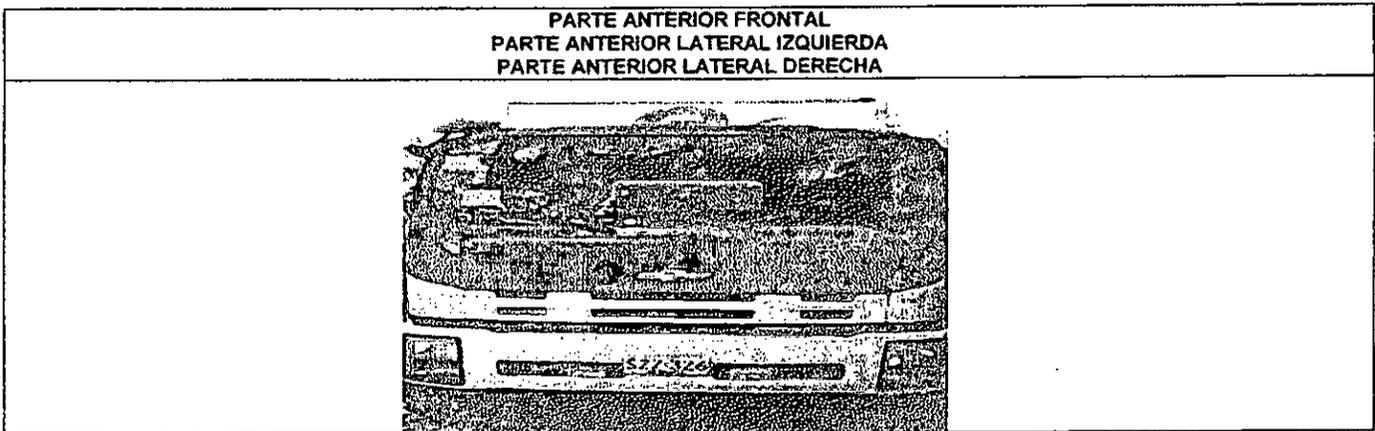
SEGURIDAD PASIVA CAMION DE PLACAS SZZ-326

PIEZA	UBICACIÓN DEL DAÑO			DESCRIPCIÓN DEL DAÑO
CAPOTA MOTOR	--	--	--	N/A
VIDRIO PANORÁMICO	--	--	--	N/A
GUARDABARROS	--	--	--	N/A
PERSIANA	--	--	--	N/A
MARCO FRONTAL	--	--	--	N/A
BOMPER	--	--	--	N/A
PLACA	--	--	--	N/A
Óptico (derecho)	--	--	--	N/A
Óptico (izquierdo).	--	--	--	N/A
OBSERVACIONES: No presenta hallazgos de relevancia, no hundimientos ni abolladuras.

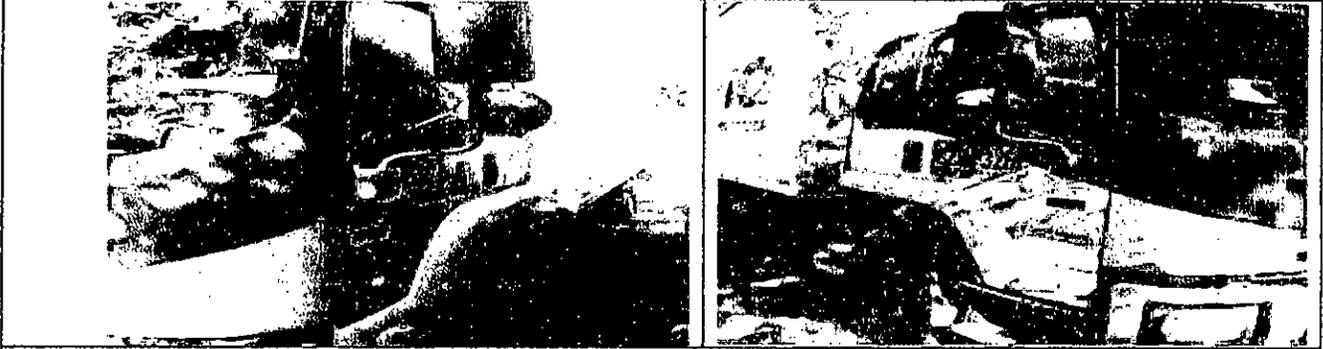
PARTE LATERAL DERECHA

PIEZA	UBICACIÓN DEL DAÑO			DESCRIPCIÓN DEL DAÑO
PUERTA Y MARCO	--	--	--	N/A
SEGURO PUERTA	--	--	--	N/A
VIDRIO VENTANA	--	--	--	N/A
BASE ESPEJO	--	--	--	N/A
JALADERA SEGURO	--	--	--	N/A
RETROVISOR	--	--	--	N/A
PARTE LATERAL IZQUIERDA				
PIEZA	UBICACIÓN DEL DAÑO			DESCRIPCIÓN DEL DAÑO
PUERTA Y MARCO	--	--	--	N/A
SEGURO PUERTA	--	--	--	N/A
VIDRIO VENTANA	--	--	--	N/A
BASE ESPEJO	--	--	--	N/A
JALADERA SEGURO	--	--	--	N/A
RETROVISOR	--	--	--	N/A
Observaciones	El vehículo no presenta daño o modificación producida por el accidente de tránsito.			
Convenciones de la ubicación del daño				
ZONAS	SIGLAS	ZONAS		SIGLAS
Tercio Izquierdo	TI	Parte Anterior		TA
Tercio Medio	TM	Parte Medio		TM
Tercio Derecho	TD	Parte Posterior		TP

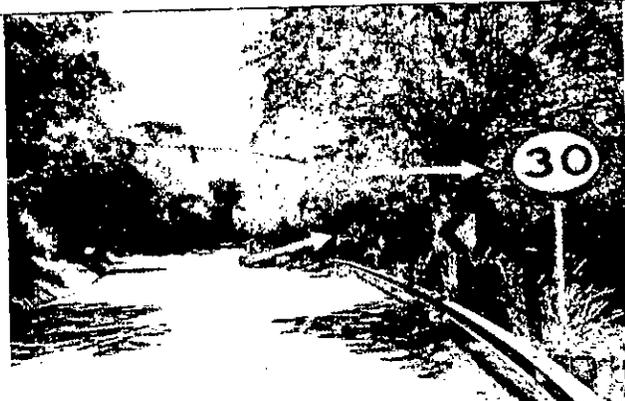
IMAGEN PANORAMICA: N° 6 tomada posterior al accidente donde se aprecia la velocidad máxima permitida al igual que las señales preventivas de curva y contra curva peligrosa a la derecha e izquierda.

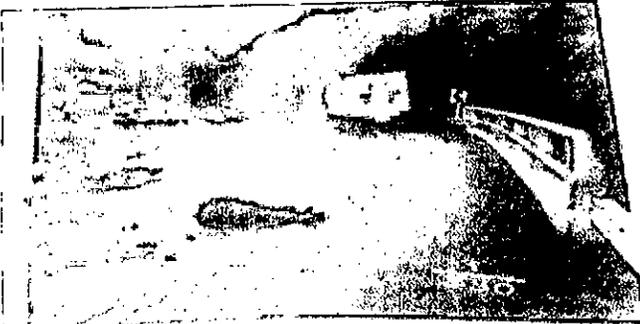
IMAGEN PANORAMICA: N° 6 tomada el día del accidente por personal que atendió el evento y posterior anexo la misma mediante álbum fotográfico, se evidencia la posible área de impacto ya que es claro por la cantidad de elementos fragmentados sobre la vía elementos que se desprenden de la motocicleta al tomar contacto con el vehículo tipo camión
