A raíz de las manifestaciones de daño en algunos lugares del edificio ALCALÁ 125 situado en la Calle 125 #16-30 en la ciudad de Bogotá D.C., la Administración solicitó a la empresa INGESTRUCTURAS LTDA, una propuesta para realizar un estudio de Patología que permitiera la evaluación estructural y diagnóstico del edificio, evaluar eventuales daños y deterioros, establecer las causas de los mismos y sobre esa base, formular un diagnóstico para fundamentar debidamente la eventual rehabilitación.

En tal virtud, y con la aprobación de la Asamblea de copropietarios, se suscribió un contrato de prestación de servicios con Ingestructuras Ltda., cuyo objeto es la Evaluación estructural, Diagnóstico y Recomendaciones constructivas tendientes a determinar de manera técnica la situación estructural actual de la agrupación y sus posibles daños.

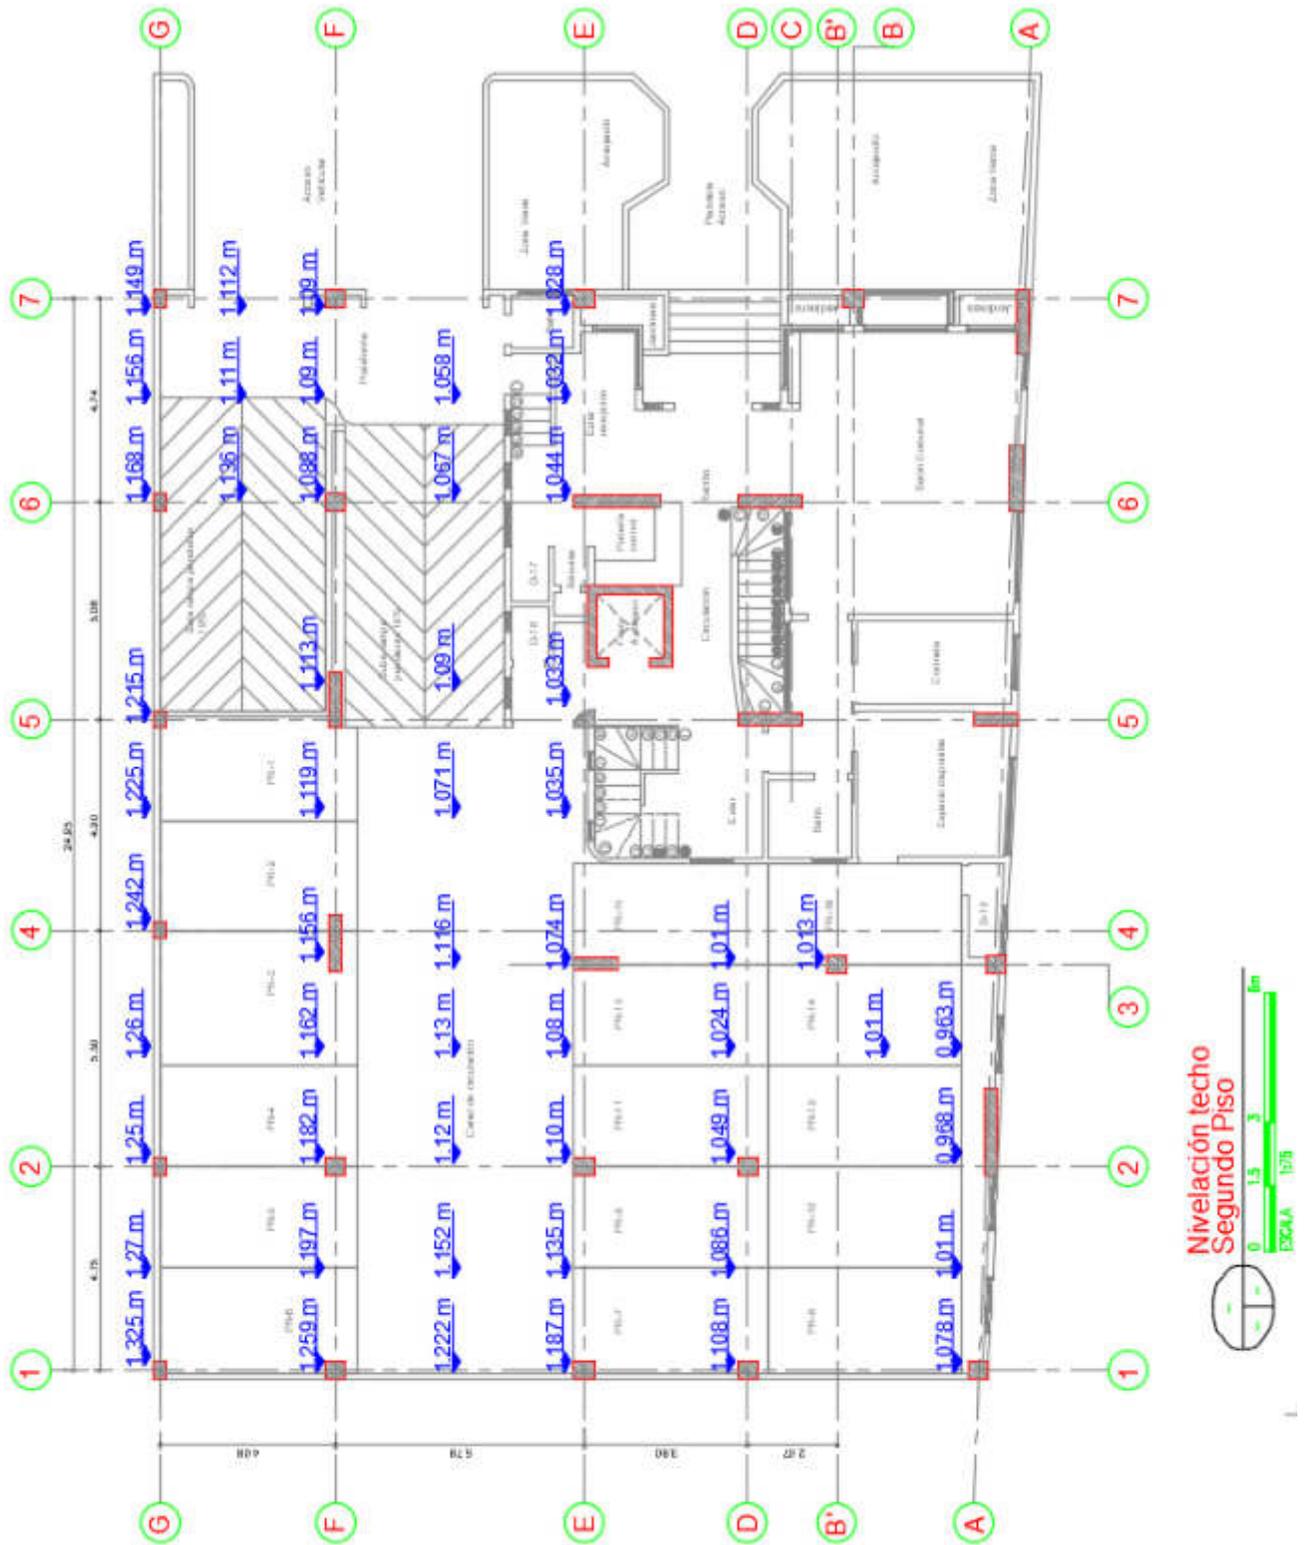
Figura 42 – Nivelación planta segundo piso - Inferior

En las figuras 42, se muestran el perfil correspondientes los ejes G, para la placa del segundo piso, con un asentamiento en el costado Sur.

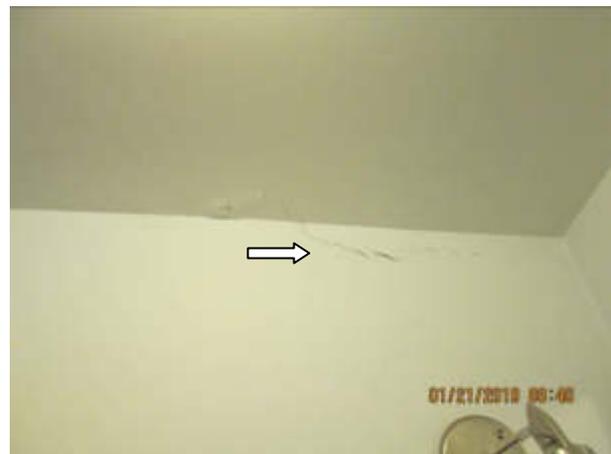
Figura 62 – Fisuras en muros

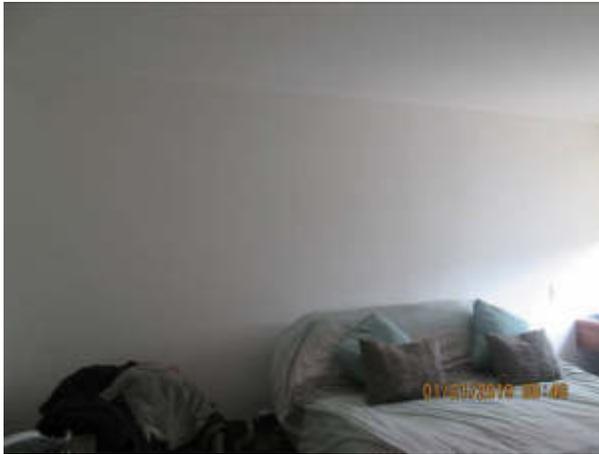
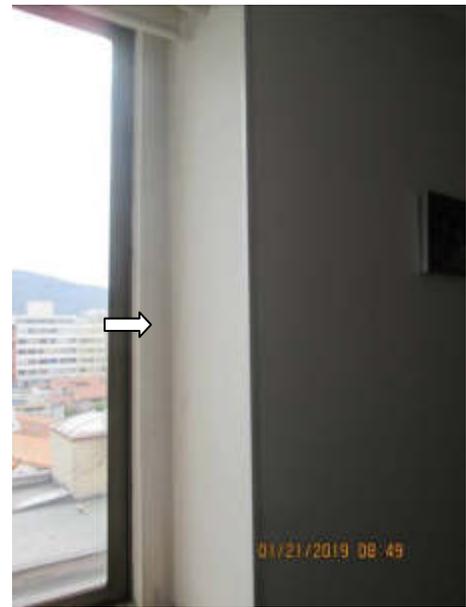
Figura 63 – Fisuras en muros

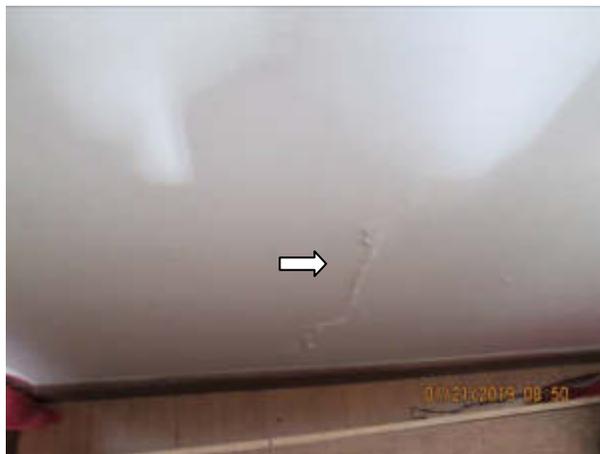
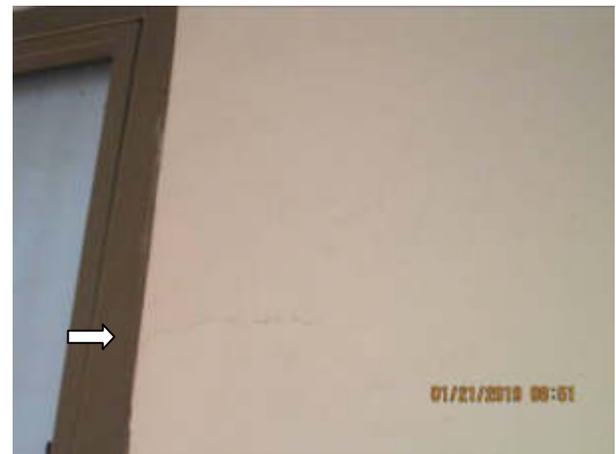
Figura 64 – Fisuras en muros

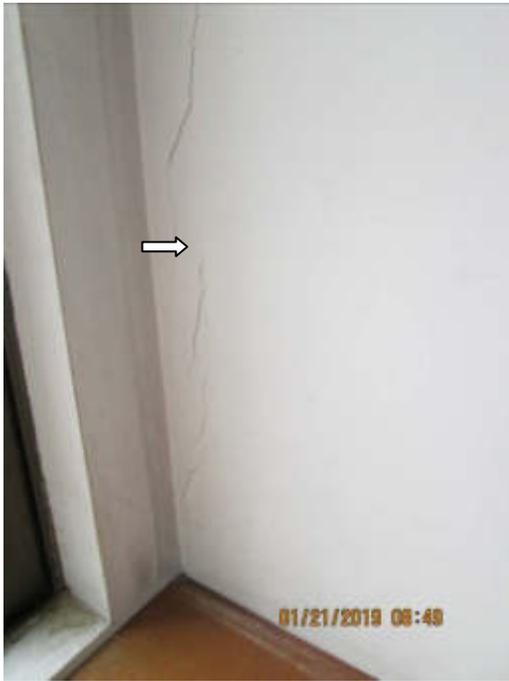
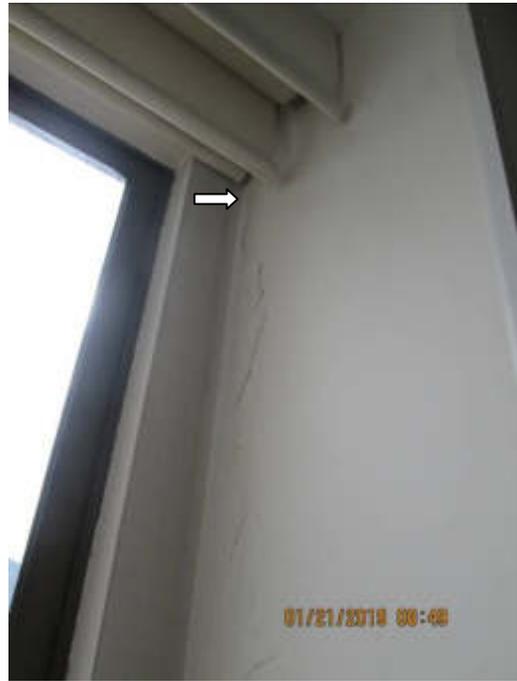
Figura 65 – Fisuras en muros de ventana alcoba principal

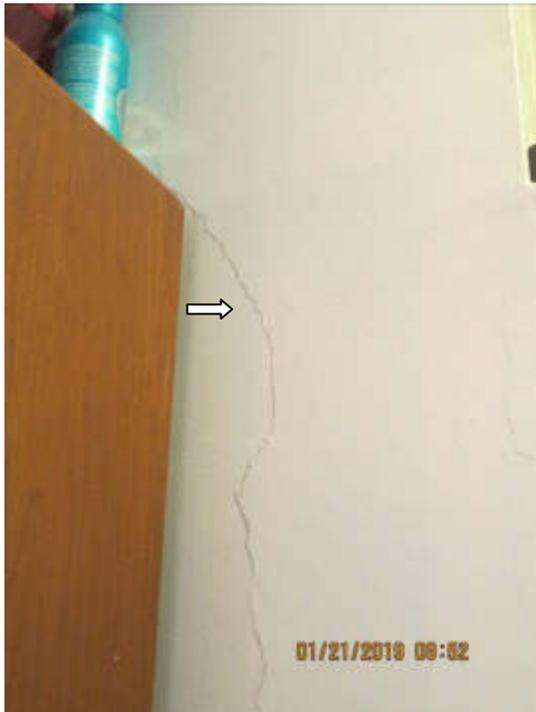
Figura 66 – Fisuras en muros

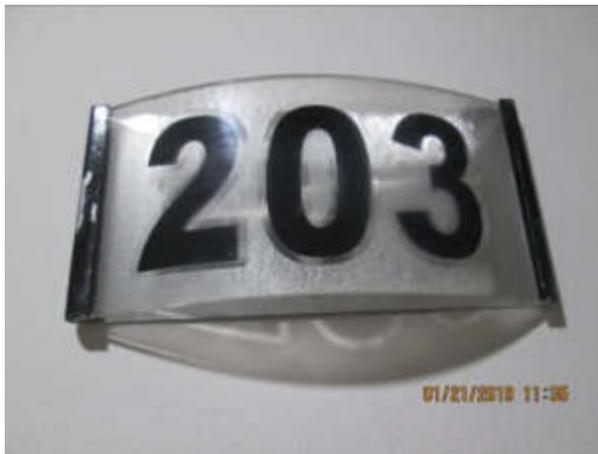
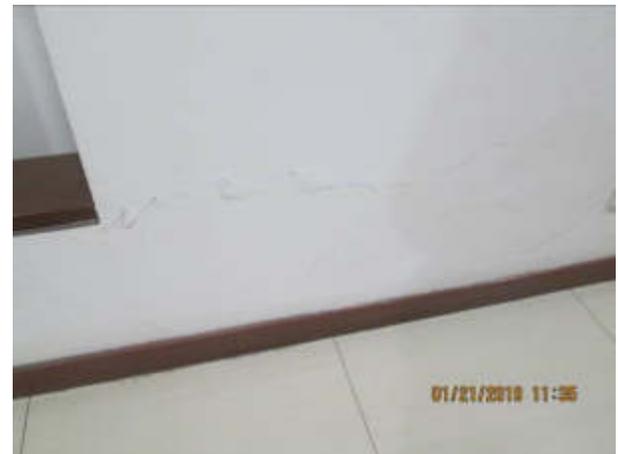
Figura 67 – Apartamento 203-Fisuras en muros

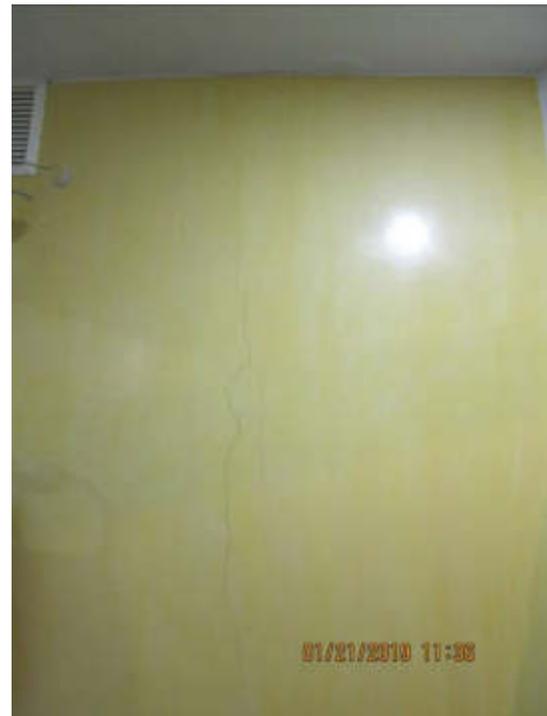
Figura 68 –Fisuras en muros en baño

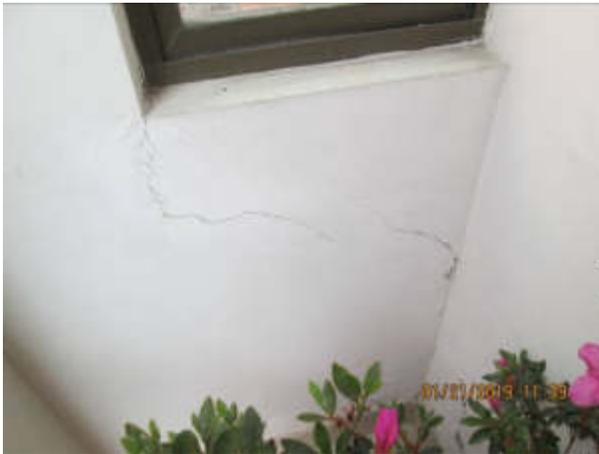
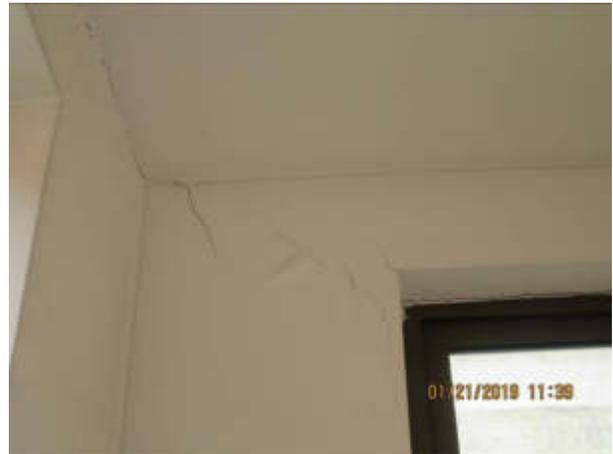
Figura 69 –Fisuras en muros en balcón.

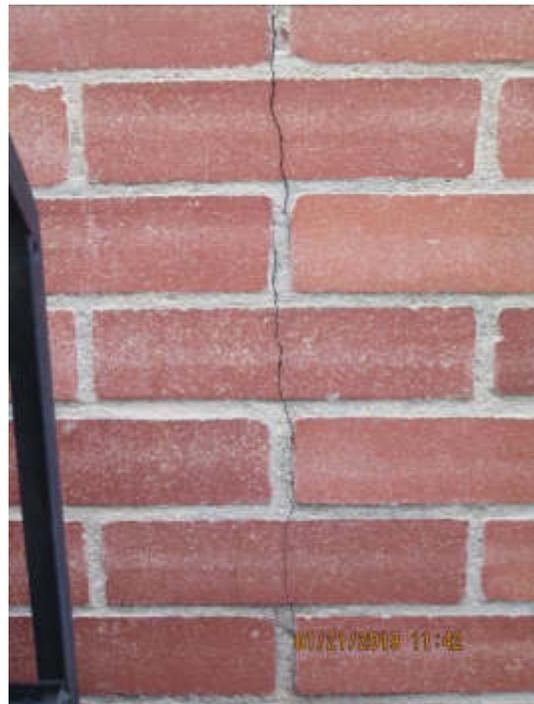
Figura 70 –Fisuras en muros

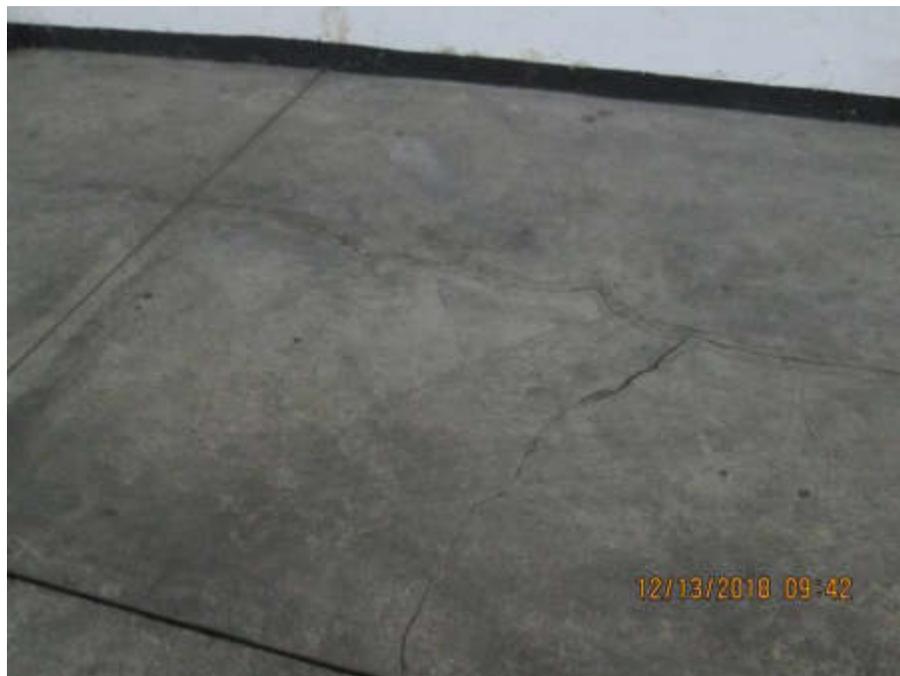
Figura 80 – Fisura en placa de Sótano.

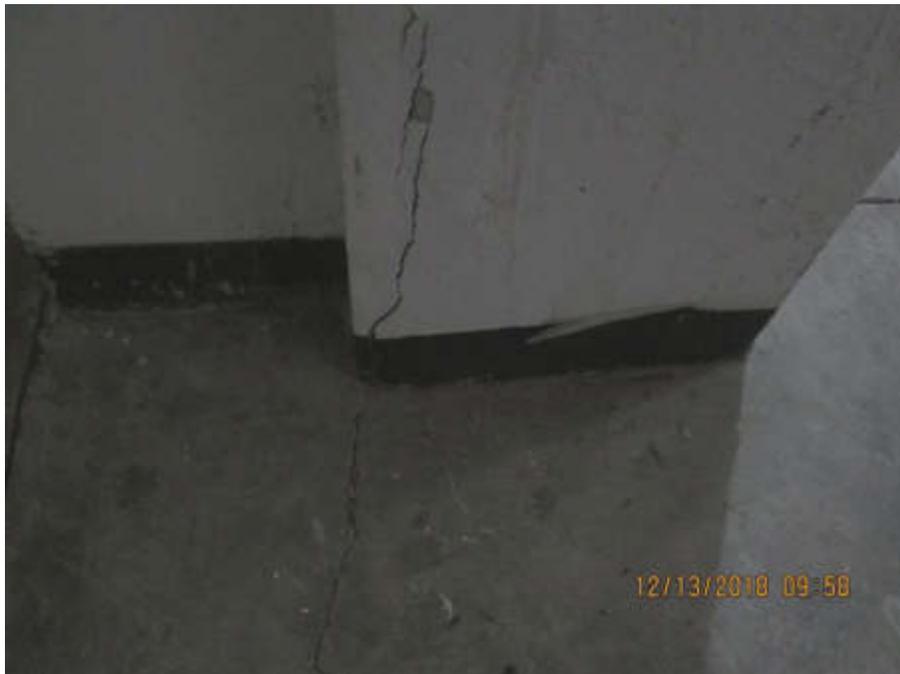
Figura 82 – Fisuras en placa de cimentación y dilatación.

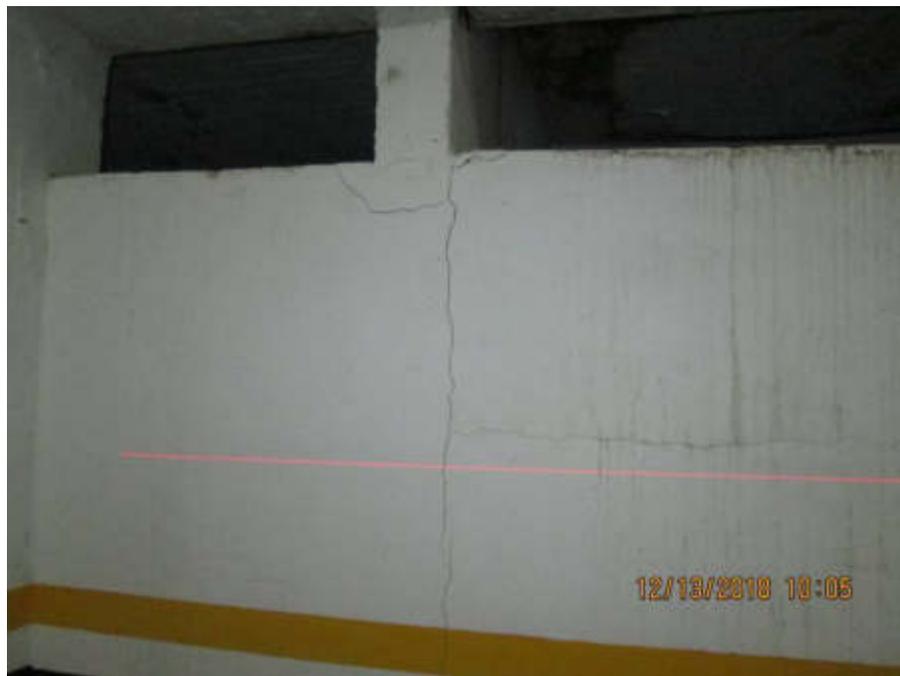
Figura 86 - Fisuras en muros de Sótano.

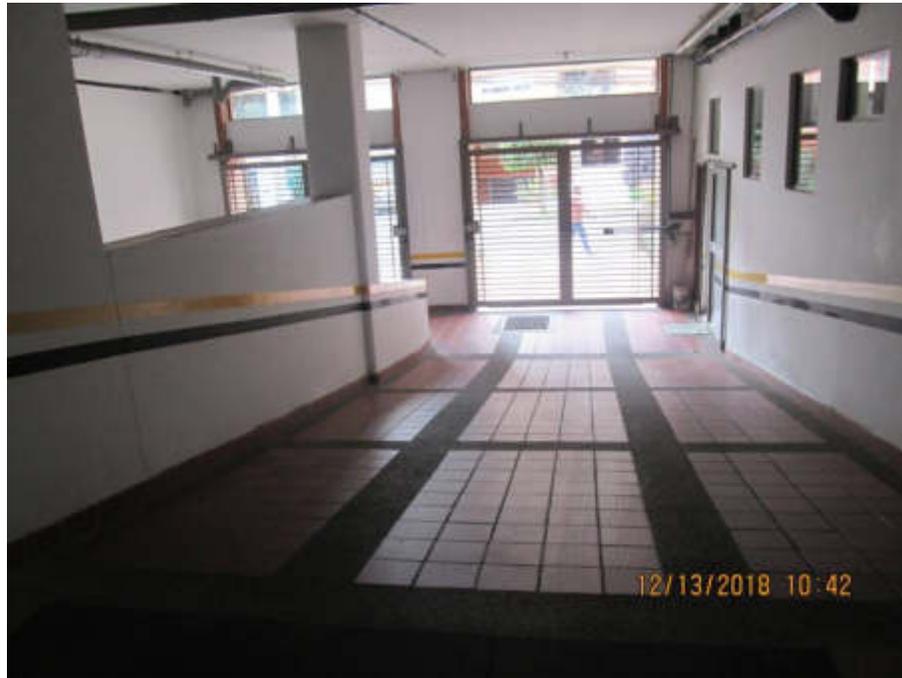
Figura 91 – Vista general ingreso a primer piso.

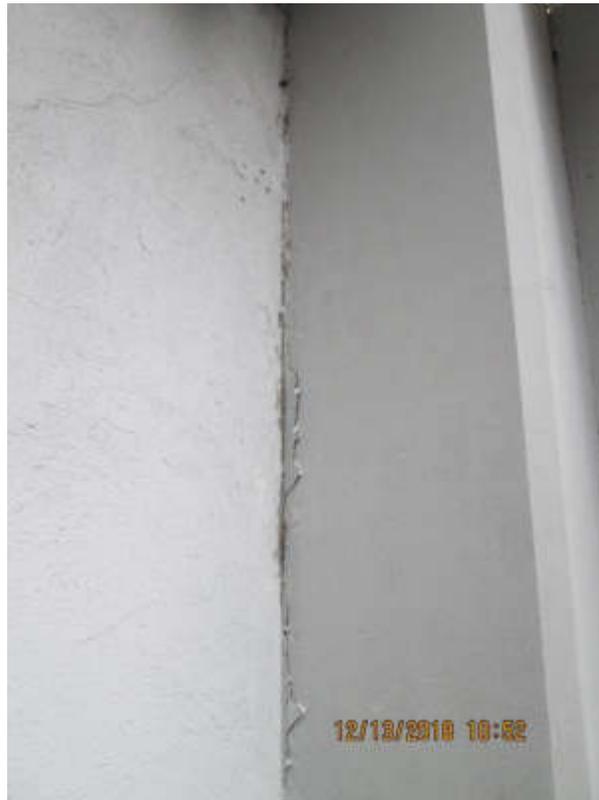
Figura 94 – Dilatación en muro.

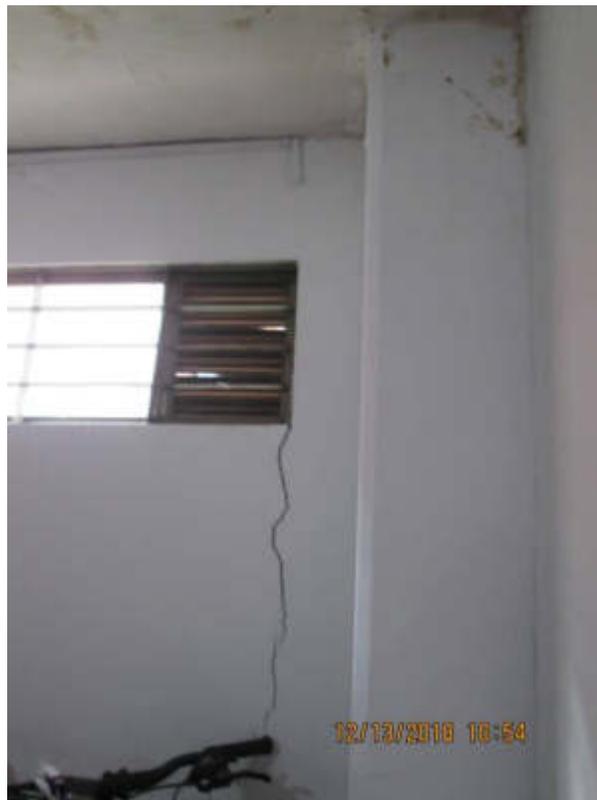
Figura 102 – Fisuras en muros.

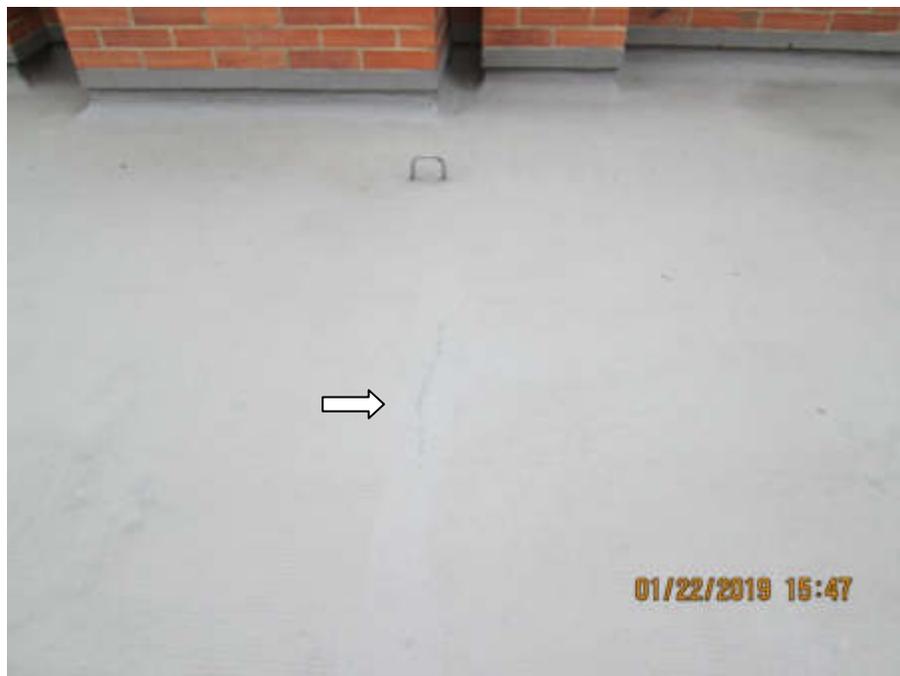
Las siguientes fotografías fueron tomadas sobre la placa de cubierta del edificio, en las cuales la humedad por efecto de la fisuración de la placa y mala calidad de la instalación de la impermeabilización, causa la presencia de goteras y humedades en el concreto. Más adelante se explica con profundidad estos fenómenos y sus efectos.

Figura 109 - Fisuras en cubierta.
