**CONJUNTO GRANADA  
CLUB RESIDENCIAL ETAPA IV  
INFORME DIAGNOSTICO**

**BOGOTA, D.C., MARZO DE 2016**

**CONCREARTE DISEÑO Y CONSTRUCCIÓN LTDA**

**ESTE INFORME SE HACE A SOLICITUD DEL CONSEJO DE ADMINISTRACIÓN CONJUNTO  
RESIDENCIAL GRANADA CLUB RESIDENCIAL ETAPA IV**

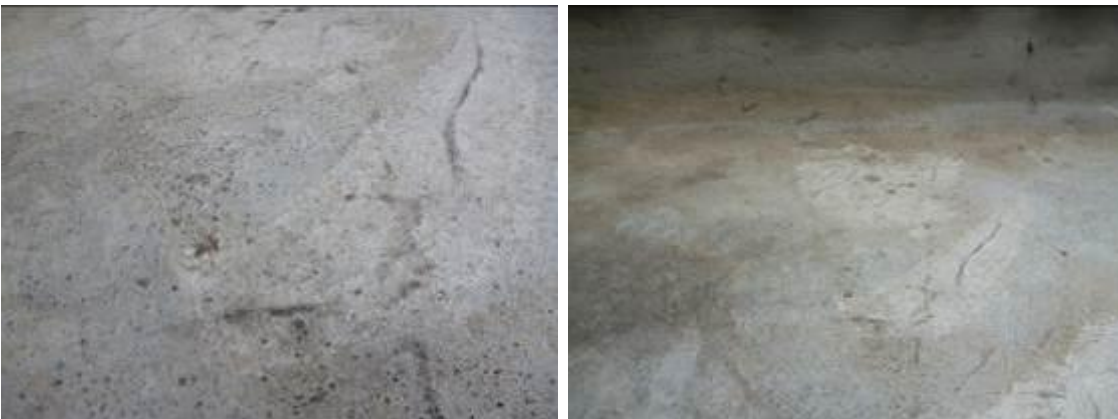
Detalle típico de placa torre 1 costado norte. Impermeabilización de placa sobre hendiduras y rugosidades

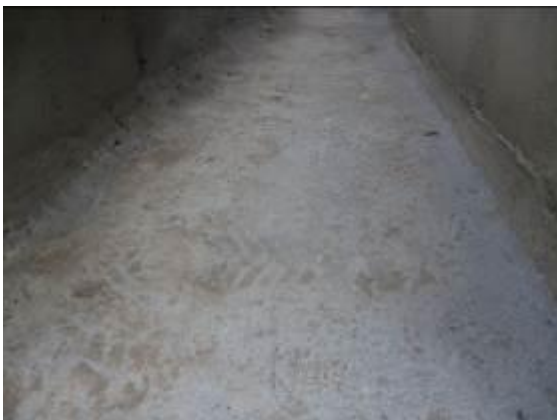
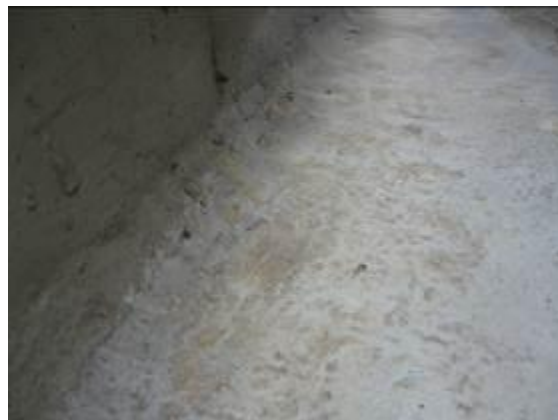
Detalle de canal entre vacío occidental y cubierta norte torre 1. Superficie de canal y media caña con superficie rugosa no apta para aplicar la impermeabilización

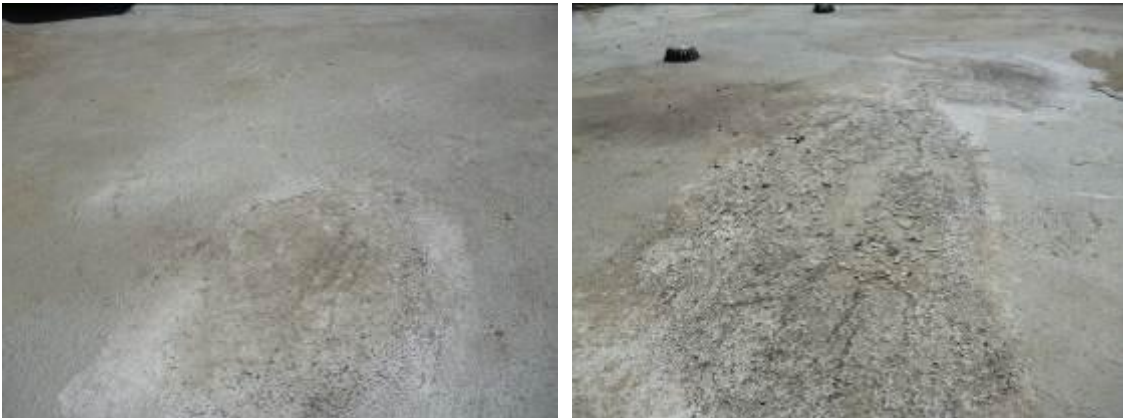
Loza plana adyacente al vacío occidente de la torre . Detalle de mala aplicación del material de la impermeabilización.

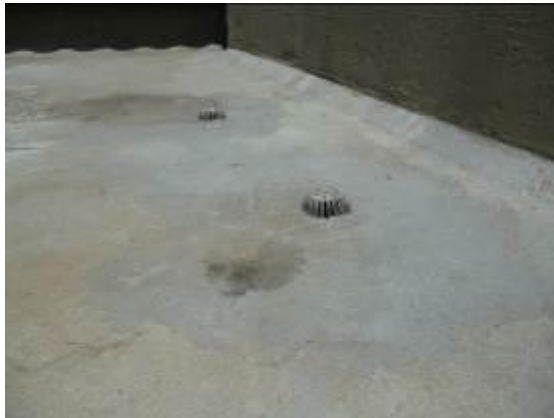
Reparaciones que se han hecho alrededor de los sifones falladas.

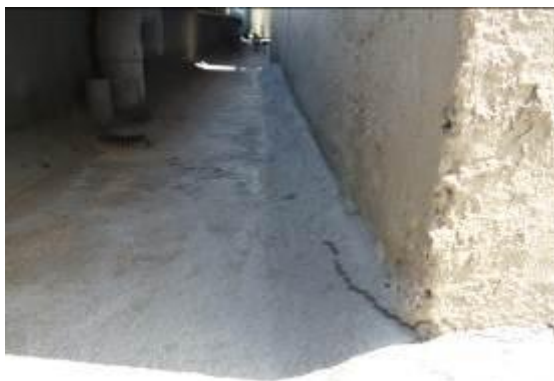
Loza plana adyacente al vacío occidente. Fisura que no ha sido puentada por el material impermeabilizante; existe una alta posibilidad de que esté produciendo filtraciones.

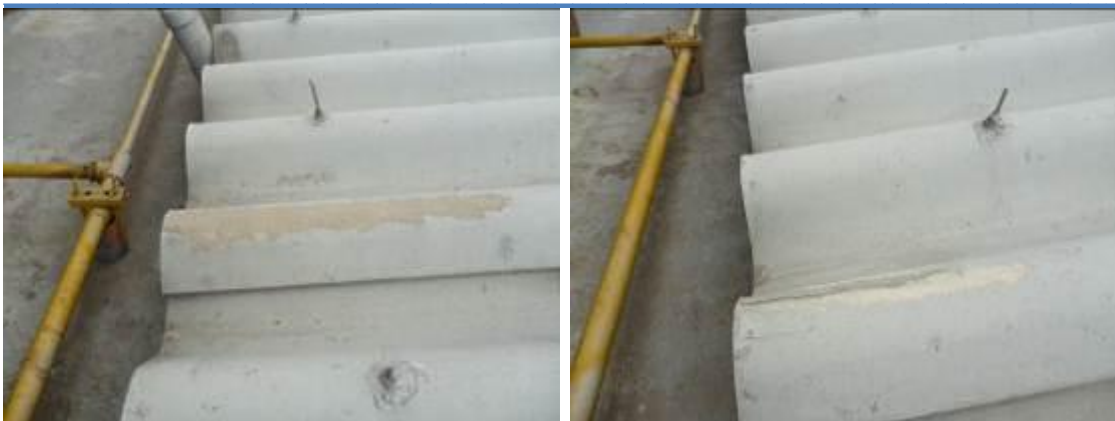
Detalles de las tejas rotas ubicadas frente a los medidores de gas torre 1.

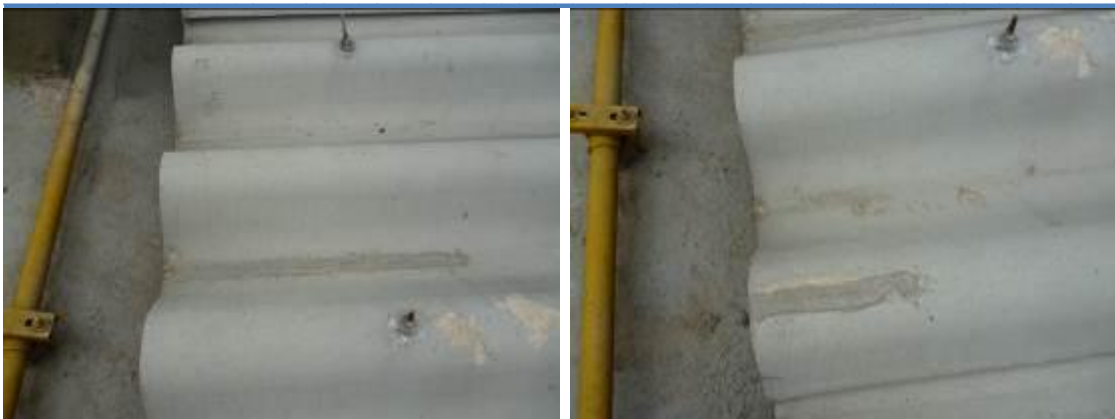
Tejas fisuradas rotas frente al vacío del costado oriente torre 1.

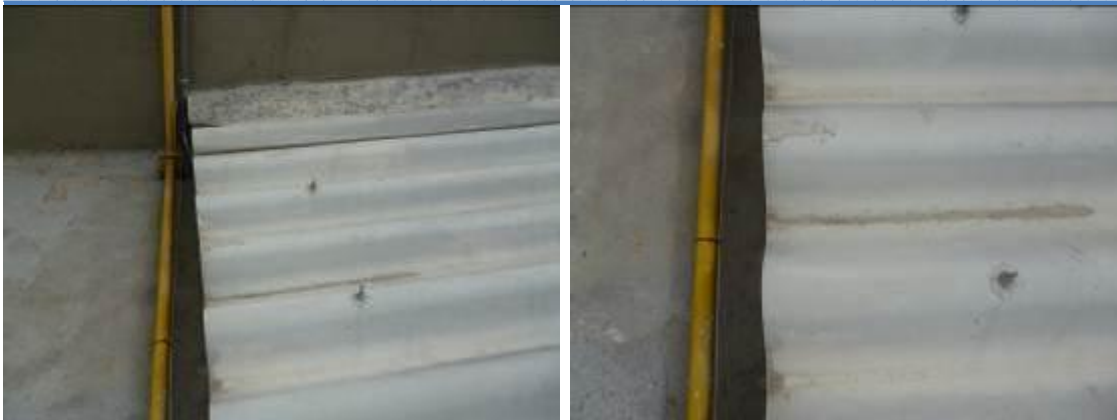
Costado sur torre 1. Tejas rotas y tejas que han sido objeto de reparaciones.

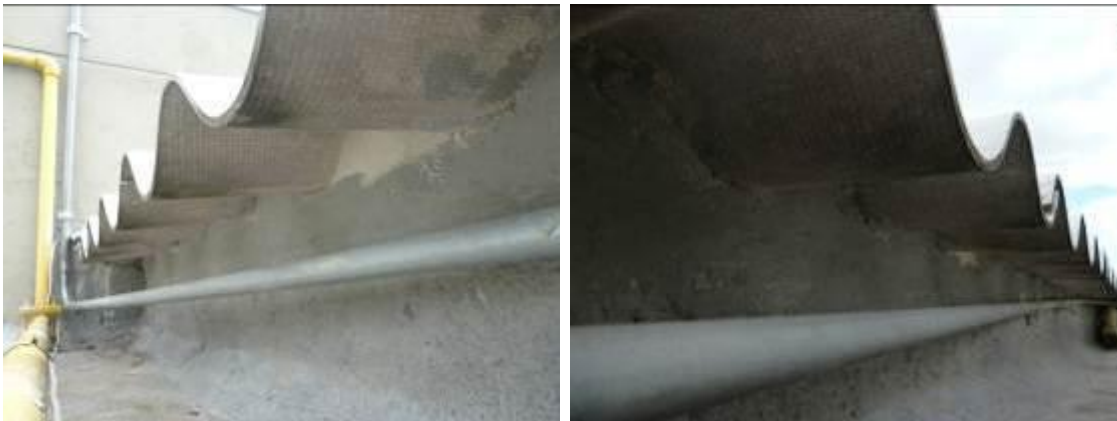
Apoyos de la teja son continuos y el pañete va del roblón a la canal.

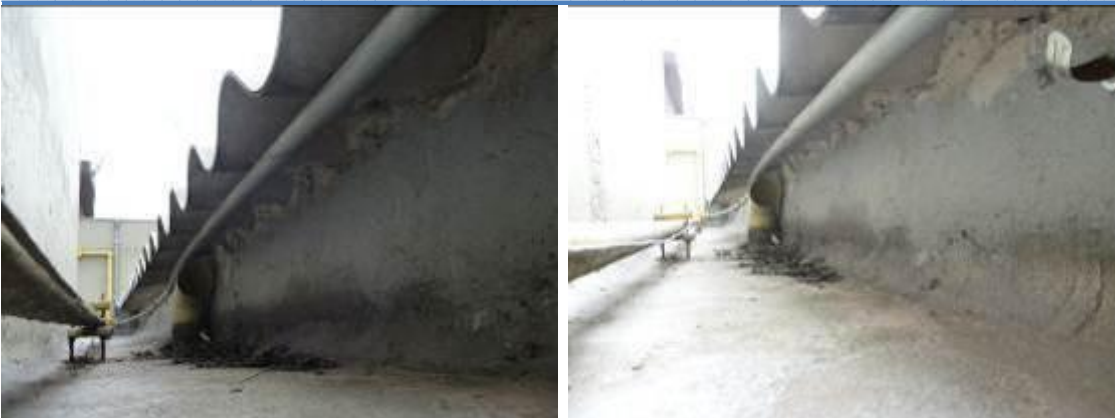
El apoyo de la cubierta no es homogéneo frente al vacío torre 1. Se observa como en este tramo no se lleva el acabado del muro hasta la teja y como la teja no se apoya de manera homogénea sobre este muro

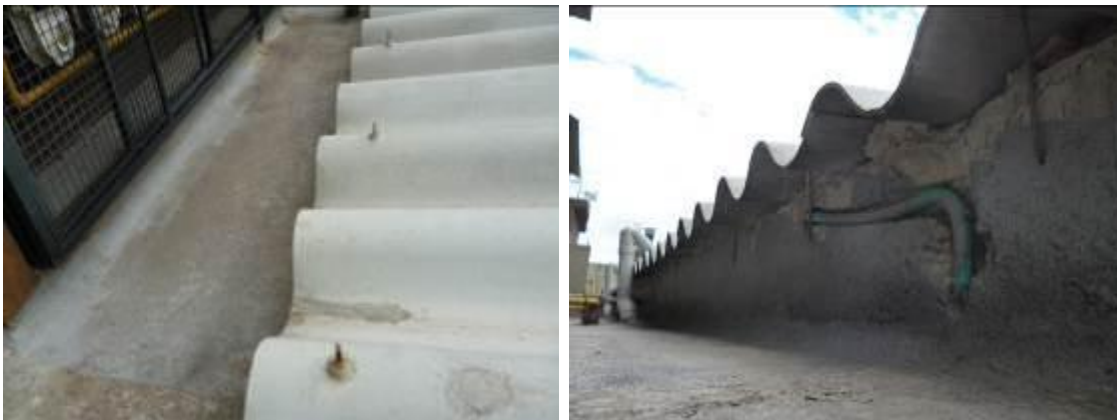
Teja fisurada frente a los medidores del gas por el costado occidental torre 1. El apoyo de la teja no es continuo. Adicionalmente se observa una perforación no sellada en el muro para instalar un tubo y probablemente está filtrando agua hacia el interior.

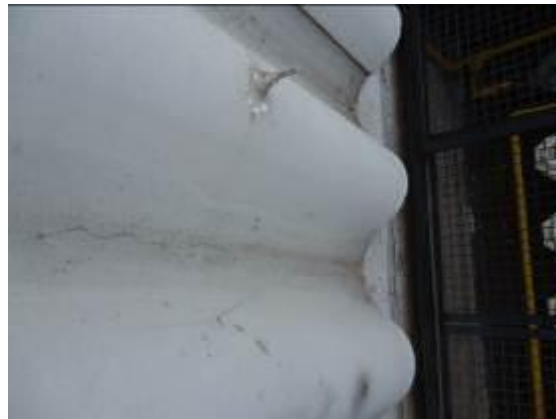
Frente a medidores de gas por el costado norte torre 1. Teja rota.

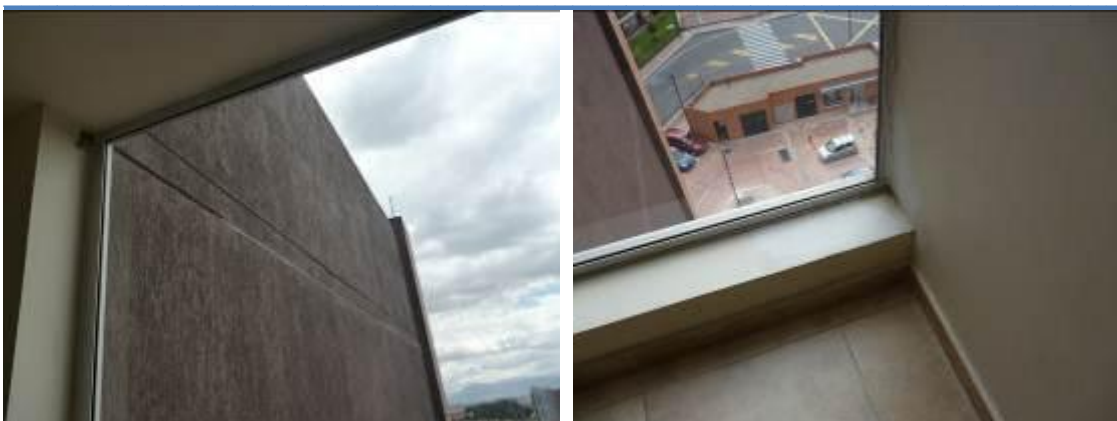
Ventanas sin gotero que permiten la filtración de agua al interior de la torre 3

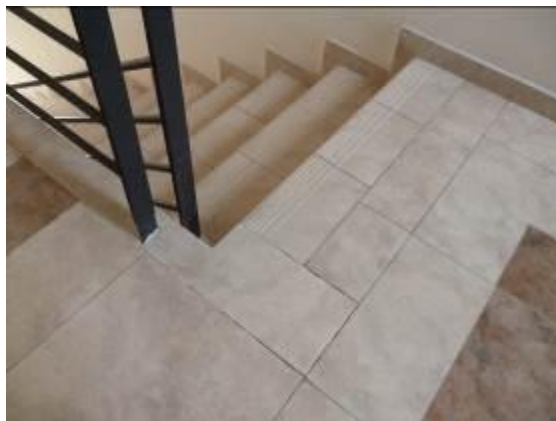
Faltante de emboquillado frente a apartamento 402 torre 3

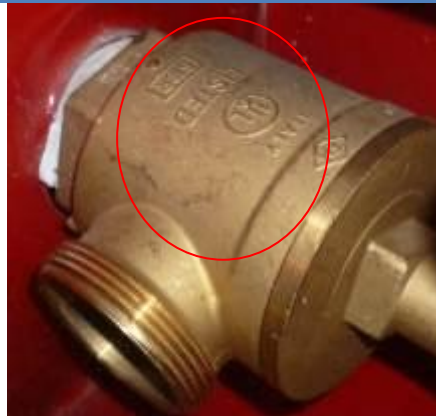
Torre 1. Se observa que las mangueras y las válvulas de 2 ½" para conexión de bomberos cumplen con lo establecido en la NTC 169 son las únicas que cumplen con la norma NTC 1669 en cuanto a que son listadas, tienen certificación UL y aprobación FM.

A diferencia de la torre 1, las torres 2 y 3 no cumplen con la NTC 1669 ya que en los gabinetes se observa que las válvulas no cumplen con la obligación de ser listadas. El constructor debe presentar las certificaciones en donde se haga constancia de que todas las conexiones, estos es, tuberías, accesorios y mangueras son listadas, entendiendo por listado que estén incluidos en una lista de una entidad competente dedicada a la evaluación e inspección periódica de estos elementos.

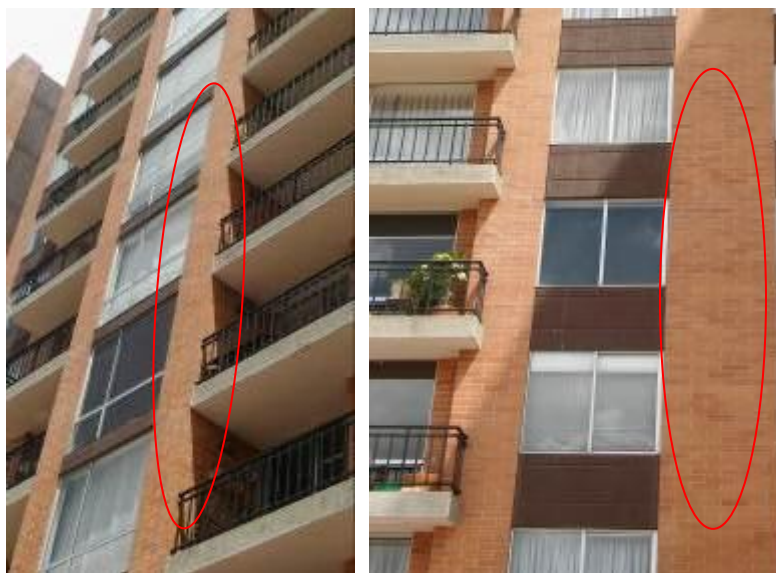
Meteorización acelerada y delaminación del ladrillo en la fachada principal de la torre 2.

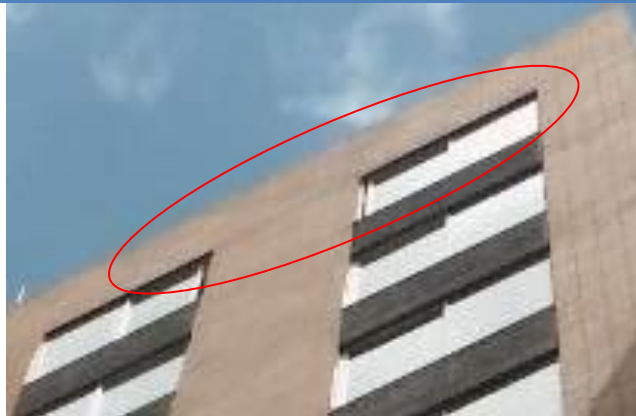
Remate de cubierta de la fachada principal torre 2 evidencia desgaste acelerado del material del ladrillo causado por ácido remanente en la superficie del ladrillo.

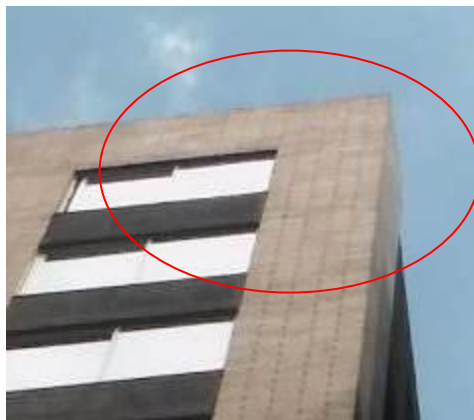
La fachada posterior de la torre 2 se encuentra afectada por meteorización acelerada y media en el área de muro de remate de cubierta y esquinas de fachada como se evidencia en las fotografías.

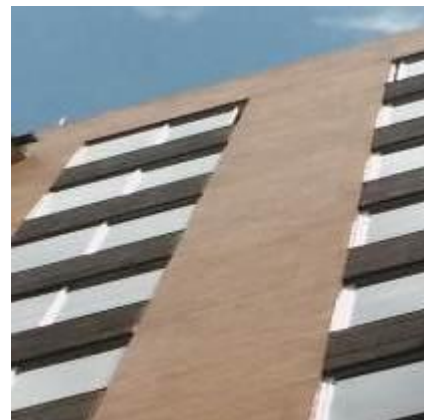
Se evidencia deterioro del ladrillo por meteorización acelerada y media en gran parte de la fachada posterior torre 2.

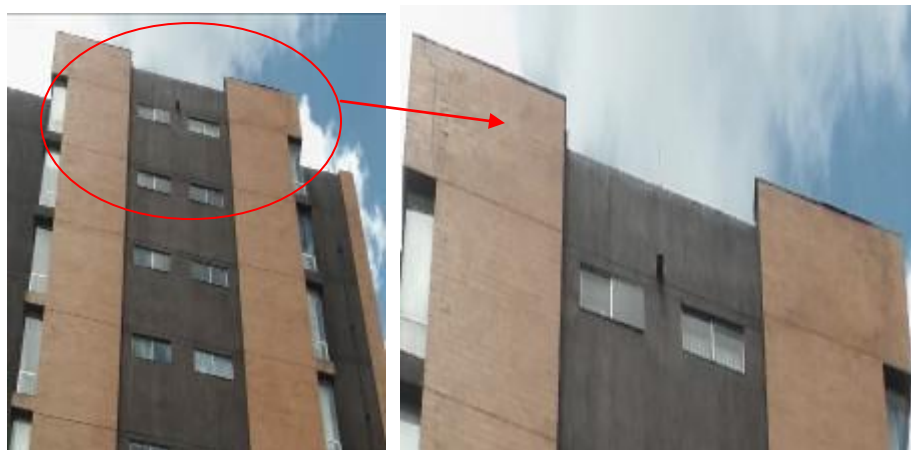
Deteriio acelerado en el acabado de ladrillo por meterorización acelerada y media.

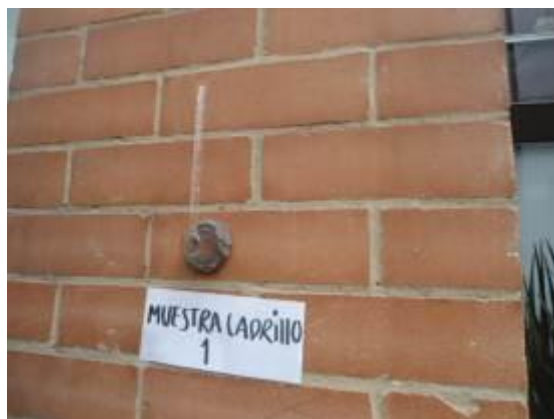
Detalle de muestra 2 ladrillo fachada principal torre 1

**Permeabilidad muy alta**

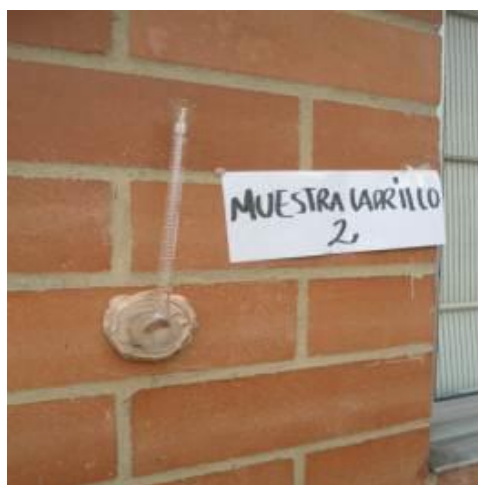
**Muestra en ladrillo**

**Mediana permeabilidad**

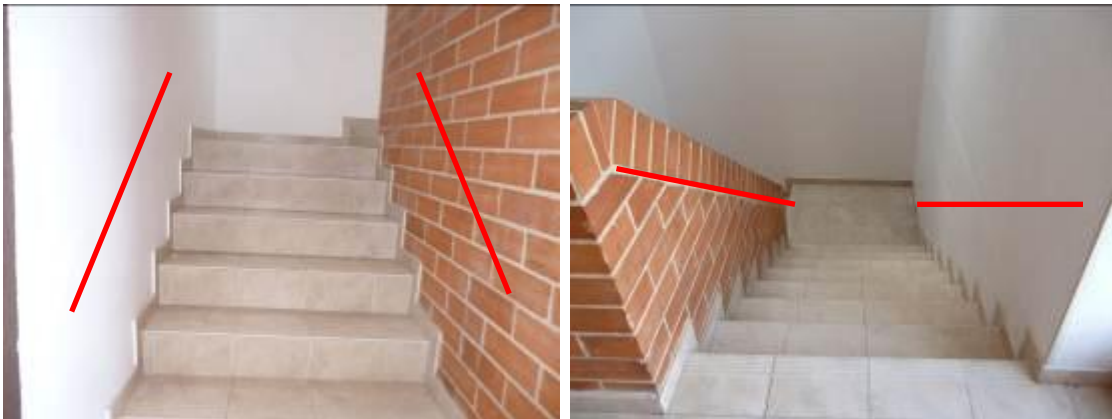
#### SALON COMUNAL

Las normas NTC 4145 y 4201, determinan que se deben instalar pasamanos a ambos costados de las escaleras de evacuación de las torres y escaleras de salón social. La instalación de estos elementos son de carácter obligatorio para eliminar las barreras arquitectónicas según lo exige el decreto 1538 del año 2005 en su artículo 9

No existen pasamanos en las escaleras de evacuación del salón comunal

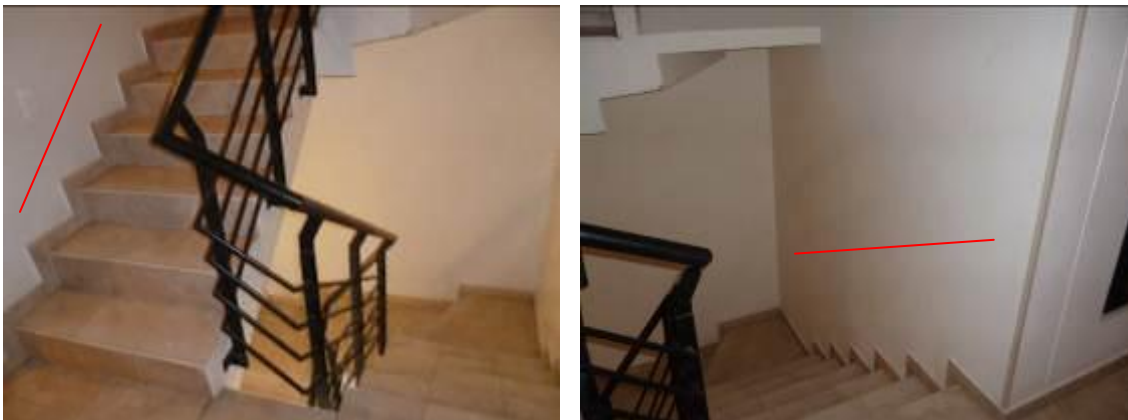
#### TORRE 1 PASAMANOS

Falta la construcción de unos pasamanos contra el muro en todo el punto fijo de la torre 1

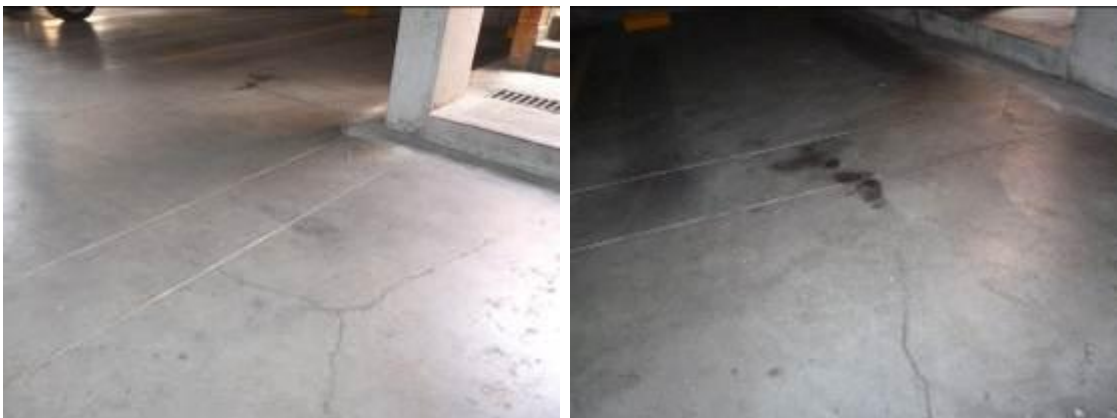
Fisuras ubicadas junto a parqueadero 71 y a escaleras de acceso peatonal las cuales ya ha sido tratadas, sin embargo persisten

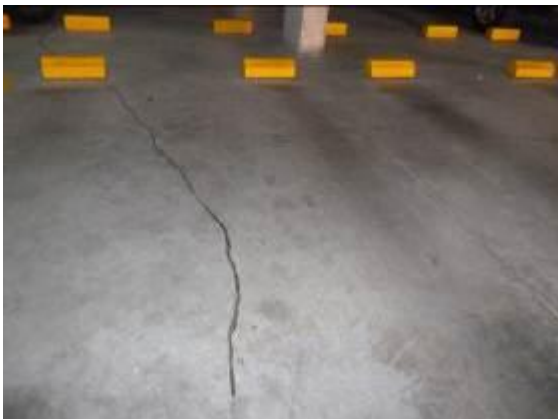
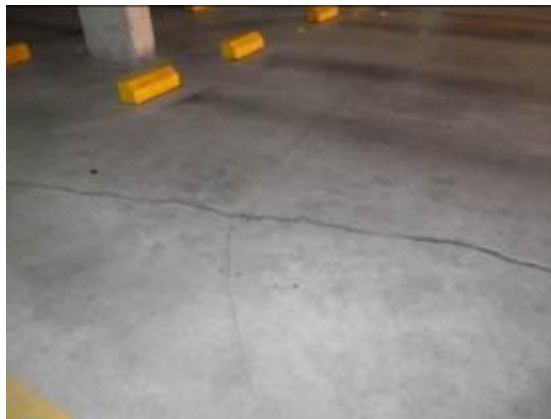
Fisuras existentes junto al parqueadero 73

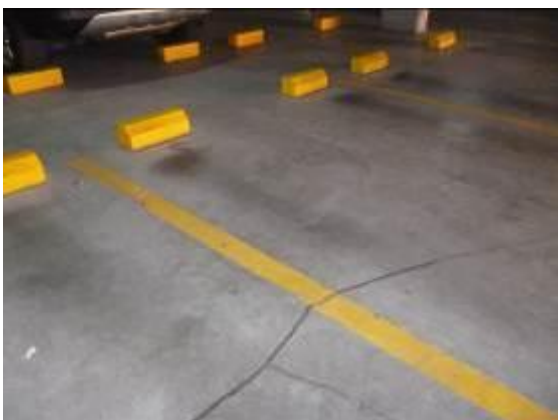
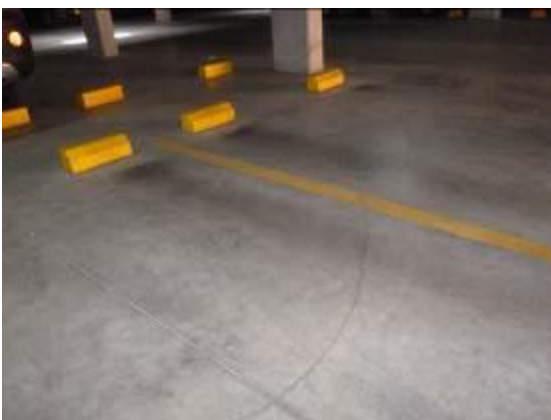
Fisuras en los parqueaderos 75 y 76

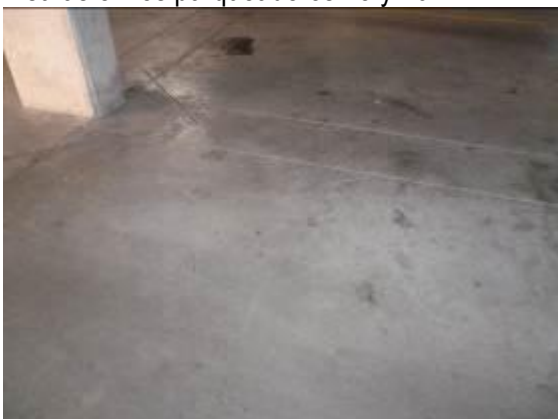
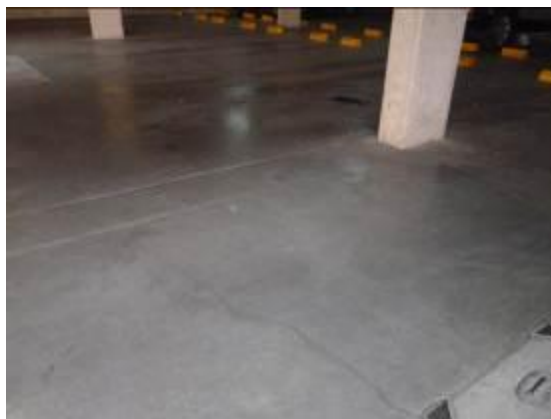
Fisuras existentes adyacentes al parqueadero 117

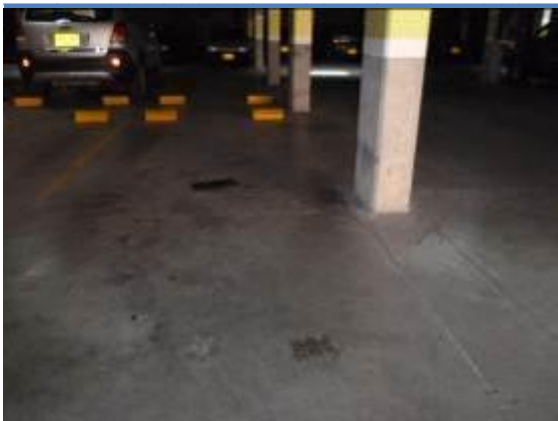
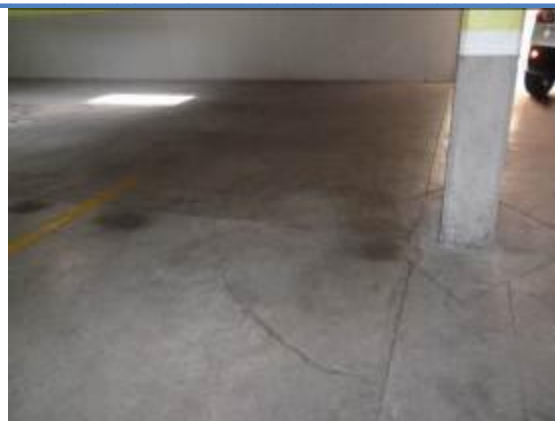
Fisuras junto al parqueadero 118

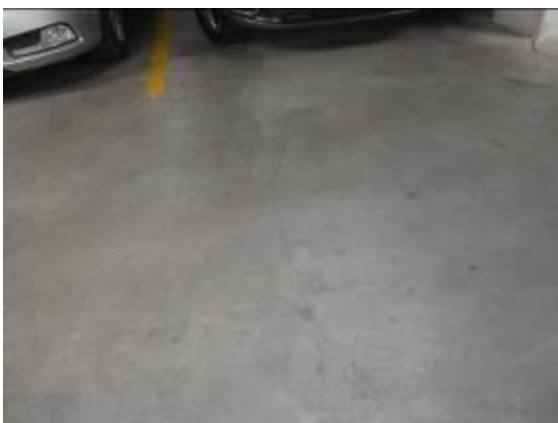
Fisuras existentes ubicadas junto al parqueadero 121

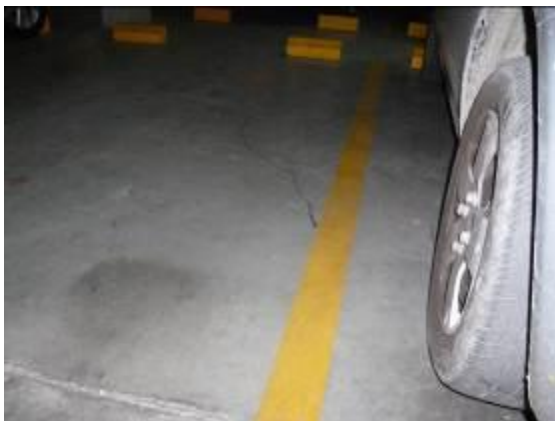
Fisuras existentes junto a parqueadero 124 y 125

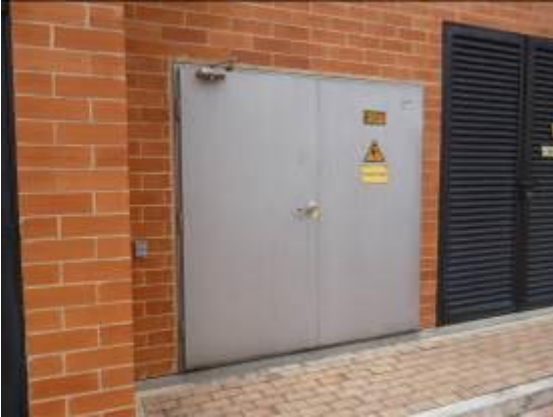
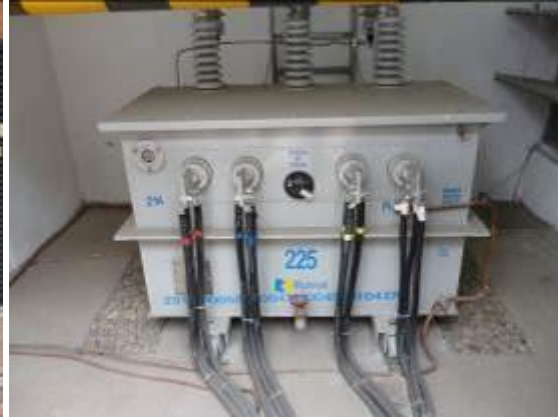
Transformador de 225 kva. A pesar de estar fuera de la zona habitable de la edificación, se cumplió con la exigencia de instalar puerta blindada y sistema automático interno para que en el caso de incendio, se corte la entrada de aire al interior del cuarto.

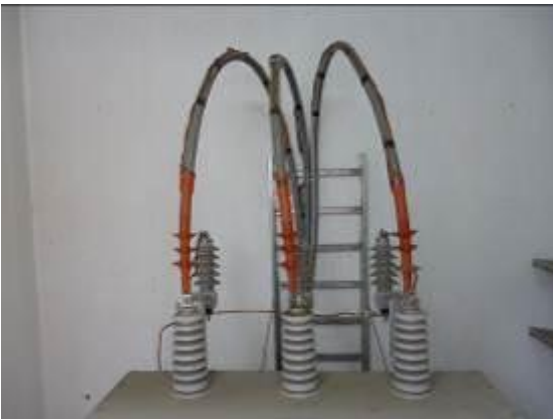
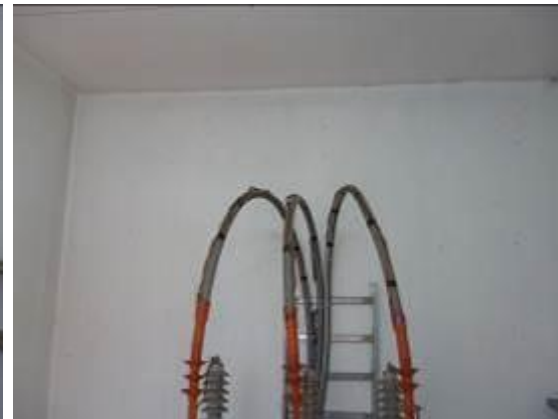
Alimentación de energía desde las redes externas del conjunto

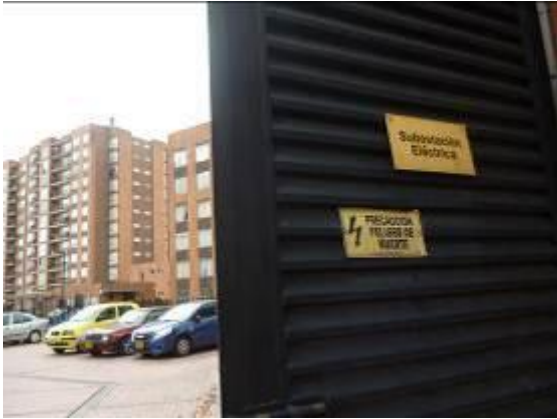
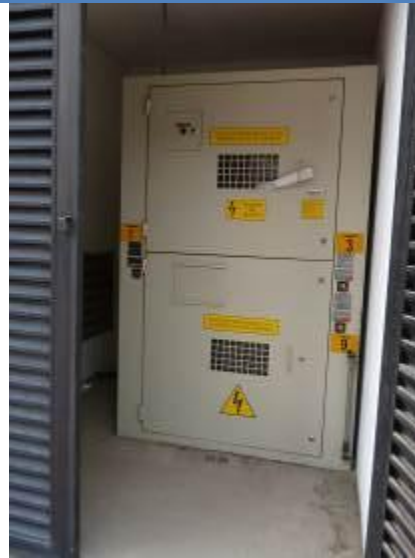
Celdas de subestación

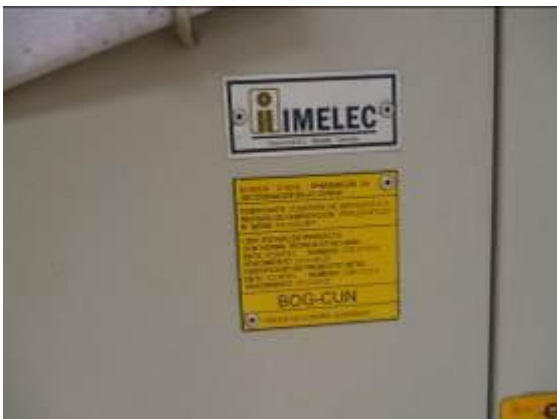
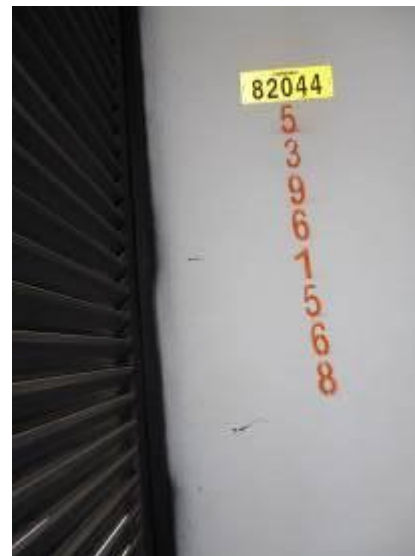
La subestación cumple con lo establecido en la norma RETIE y fue recibido por Codensa

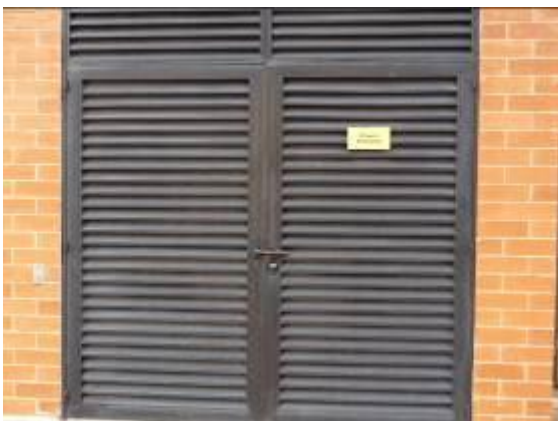
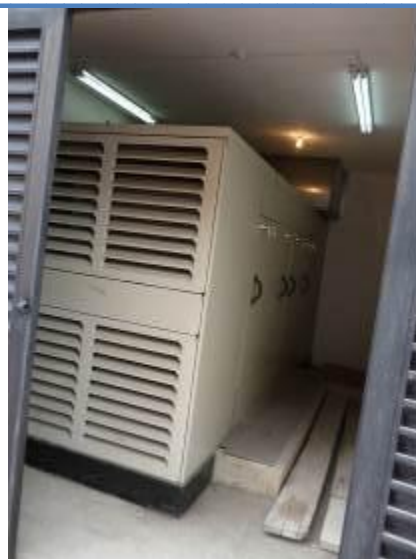
Planta de generación eléctrica de emergencia

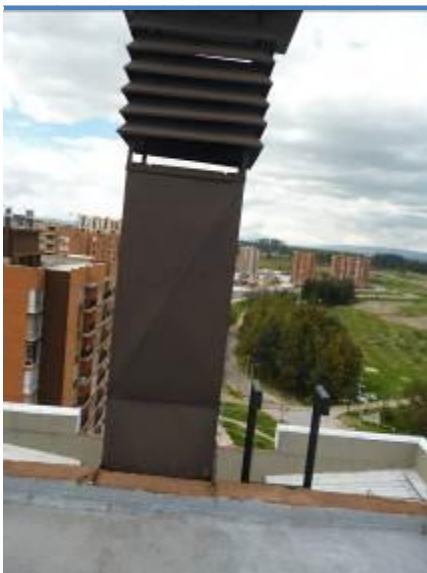
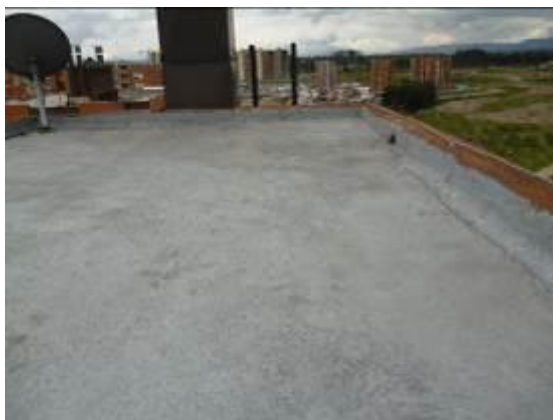
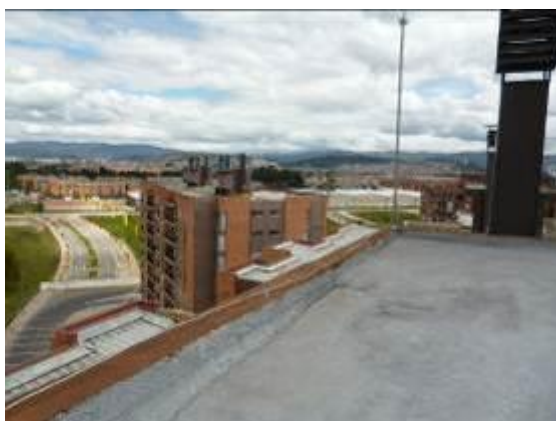
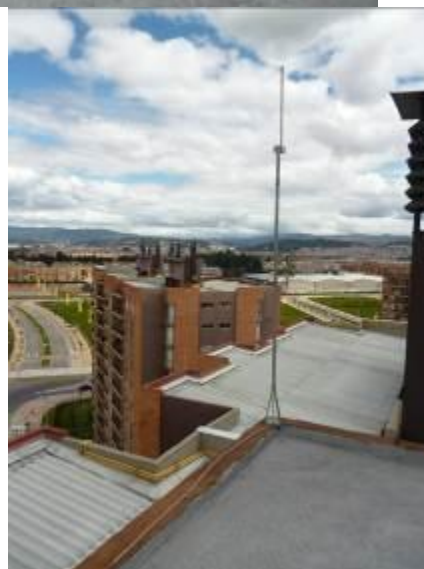
Sistema de pararrayos en cubierta de ascensores. Los ductos de evacuación de gases de los calentadores a gas no están aterrizados.

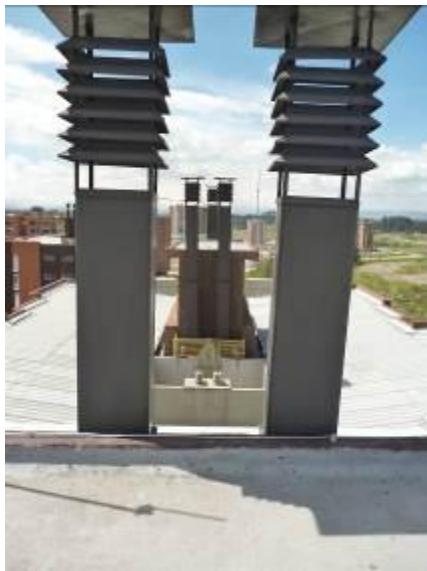
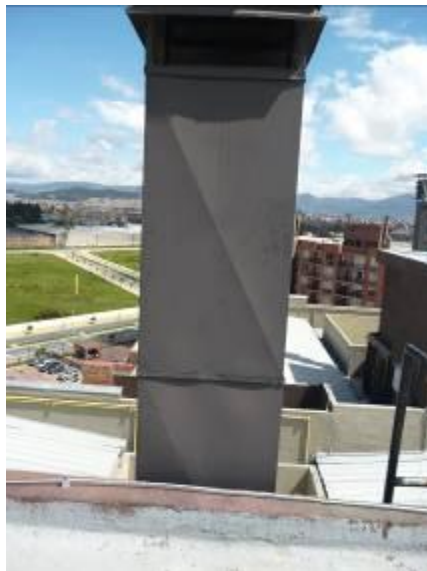
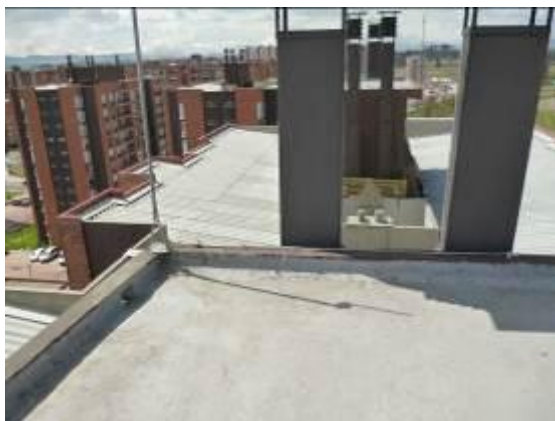
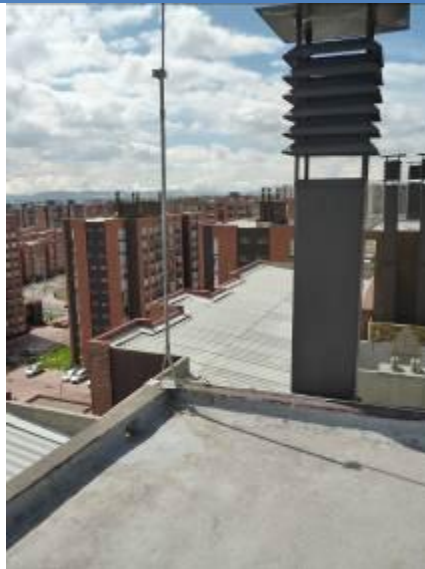
Sistema de pararrayos. Los ductos de evacuación de gas por el costado occidental no están conectados al sistema de protección contra rayos.
