INFORME TECNICO
DE OBRA

PROYECTO:
CONSTRUCCION DE CASA
B-6 CAMINO DE LA ARECA
CONDOMINIO CAMPESTRE
EL PASO
GIRARDOT

CONTRATO No.
015 de Mayo de 2015
DEPARTAMENTO
CUNDINAMARCA

Ing. GERMAN RODRIGUEZ OLIVEROS
MATRICULA PROF: 25202119933 CND

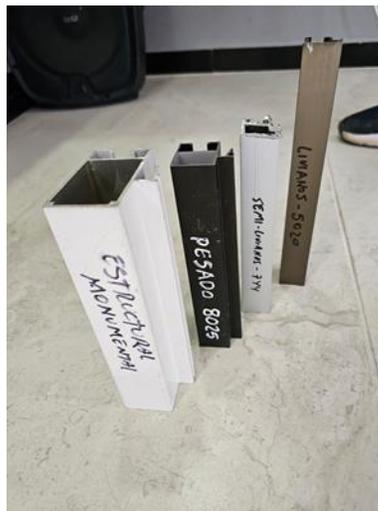
- 2) El aluminio instalado por el señor LUIS ANIBAL GIRALDO MURILLO fue el adecuado para la instalación de la vivienda, teniendo en cuenta que, en el argot de la actividad de la carpintería del aluminio, existen las siguientes denominaciones
 - 1) Una máxima especificación y calidad que se denomina monumental de referencia 7038
 - 2) una de inferior calidad a la anterior que se denomina pesada y se refiere a la referencia 8025
 - 3) una de inferior calidad a la anterior denominada semipesado de referencia 744
 - 4) una de inferior calidad a la anterior denominada liviana de referencia 5020.

Esta calidad de aluminio lleva instalado en la vivienda según el registro fotográfico siete (7) años, en los que ha soportado el ímpetu del viento debido a la ubicación del lote, donde en estas zonas abiertas se origina ráfagas de viento que chocan contra las estructuras y pueden generar daños en las viviendas., especialmente en las fachadas En este caso el sitio mas vulnerable de la casa es la fachada principal donde se encuentra este aluminio con una ventana de gran altura y se conserva en buen estado.

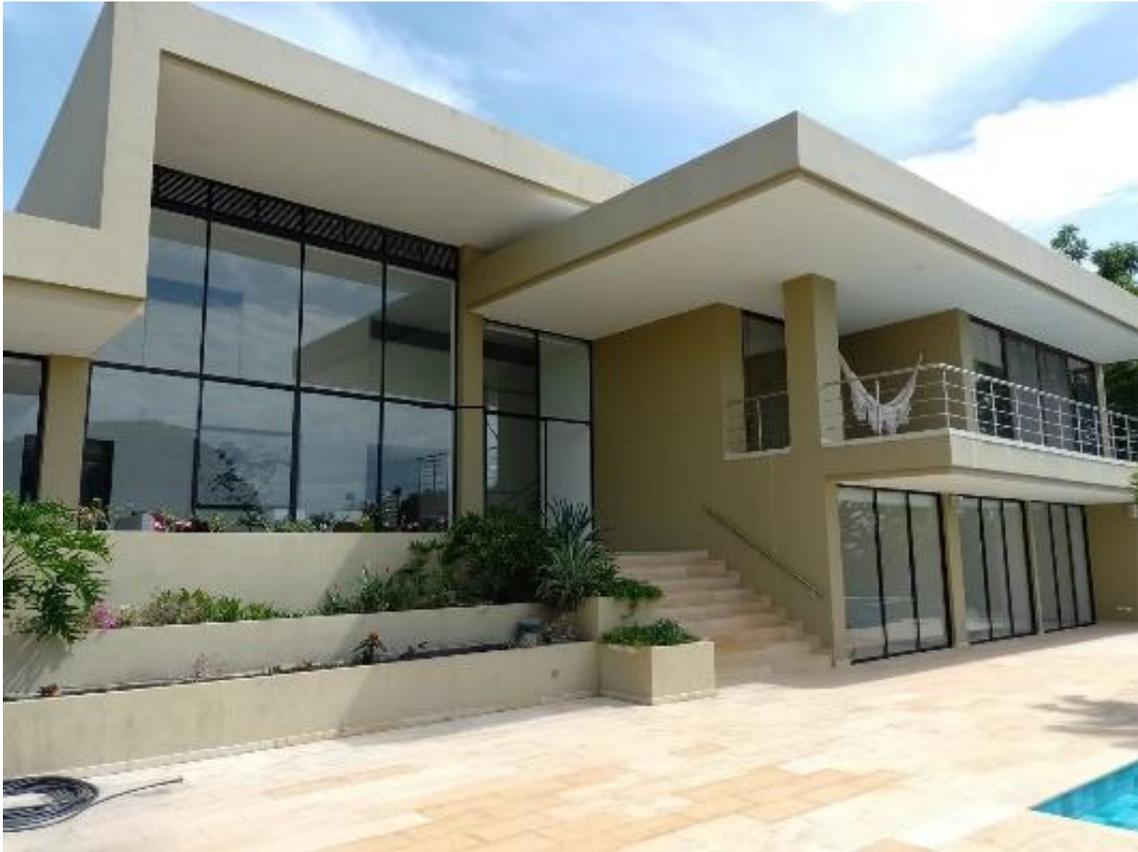
FACHADA PRINCIPAL DIA DE LA VISITA CON ALUMINO PESADO

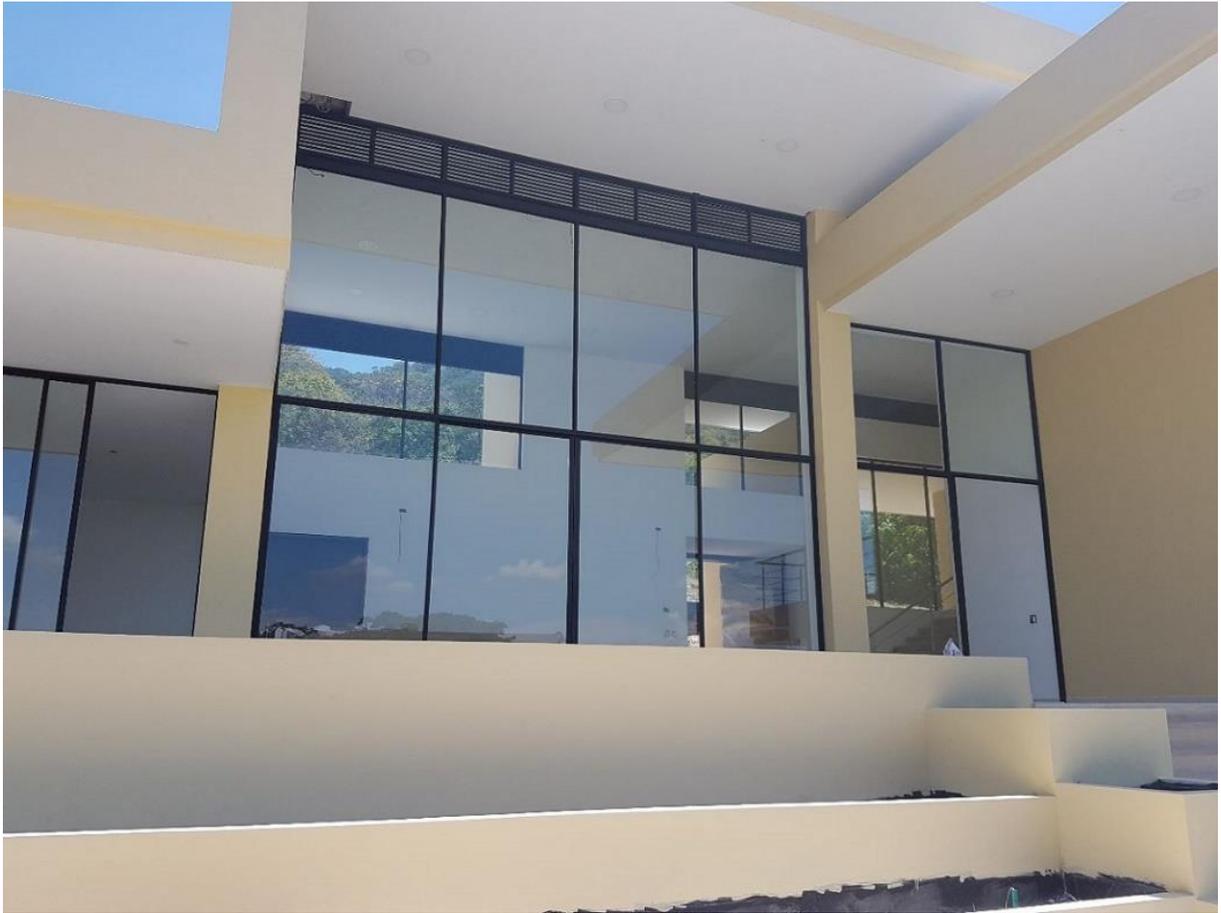
FACHADA PRINCIPAL 7 AÑOS ANTES CON ALUMINIO PESADO

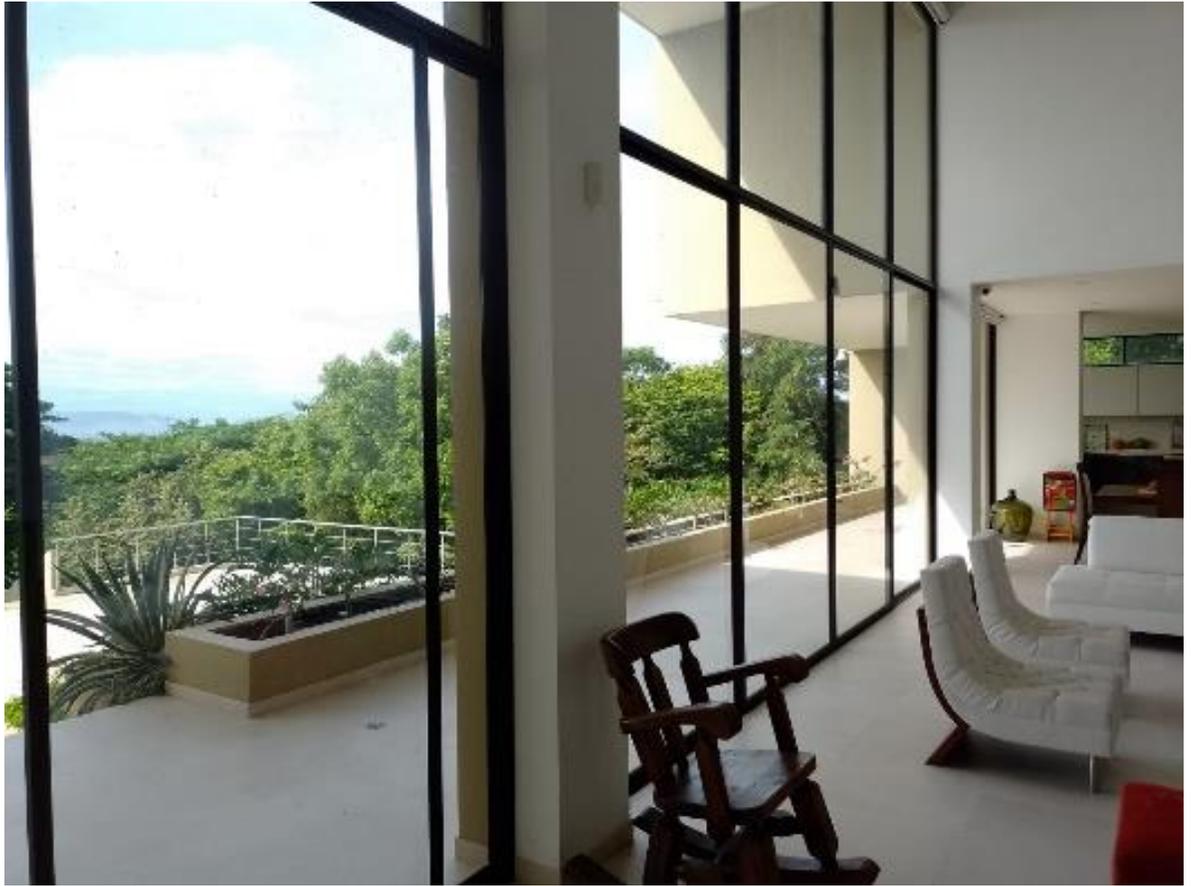
ALUMINIO PESADO INSTALADO EN EL HALL Y EL SALON REGISTRO DIA DE LA VISITA.

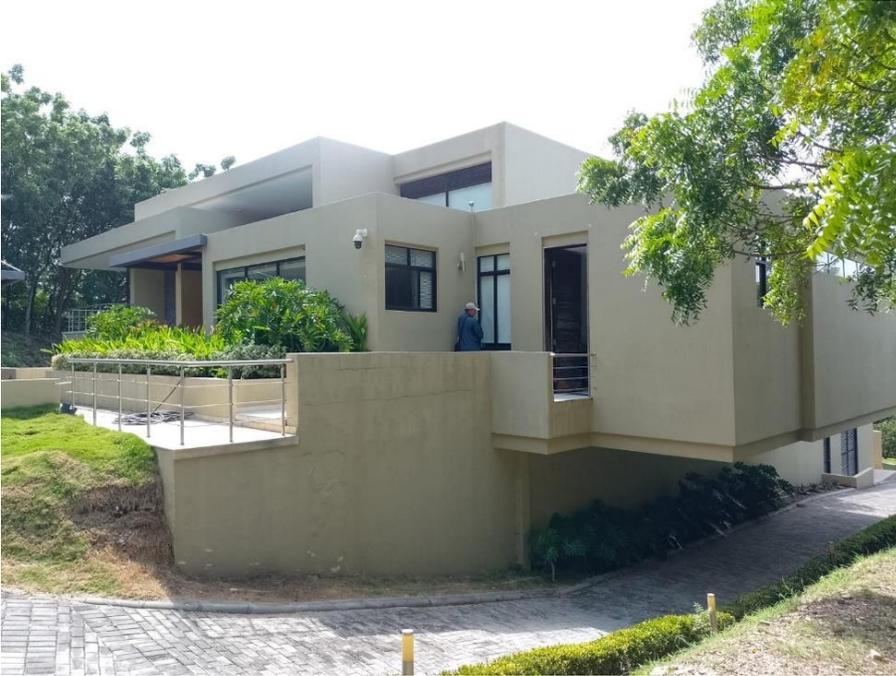
FACHADA POSTERIOR DIA DE LA VISITA CON ALUMINIO PESADO

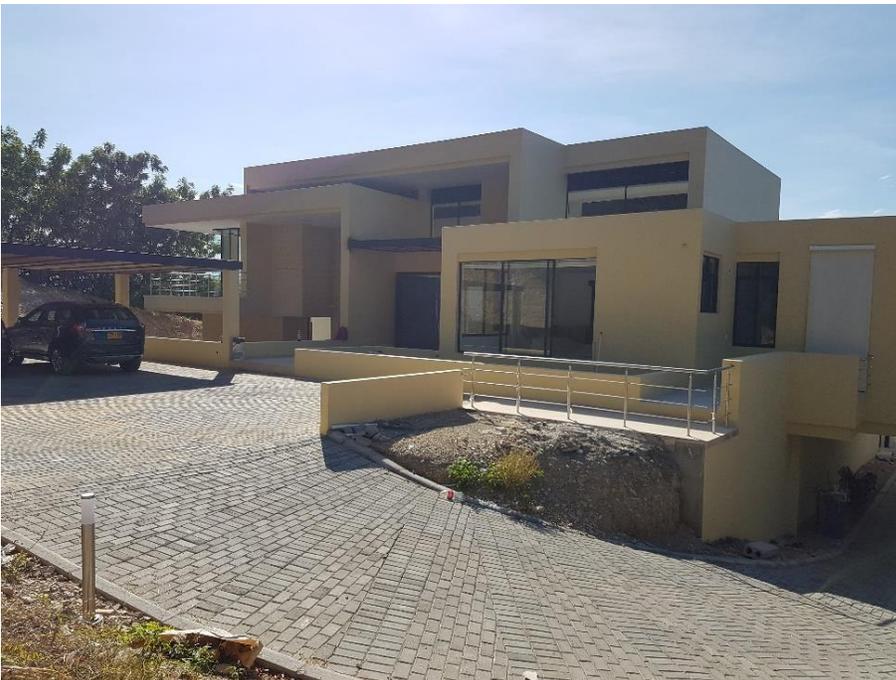
FACHADA POSTERIOR 7 AÑOS ANTES CON ALUMINO PESADO

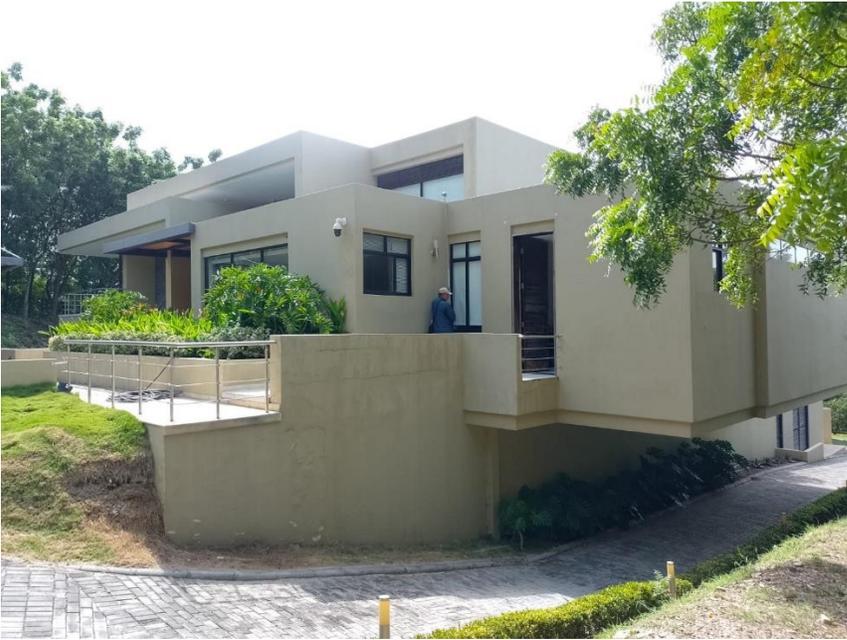
REGISTRO DIA DE LA VISITA CON ALUMINIO PESADO

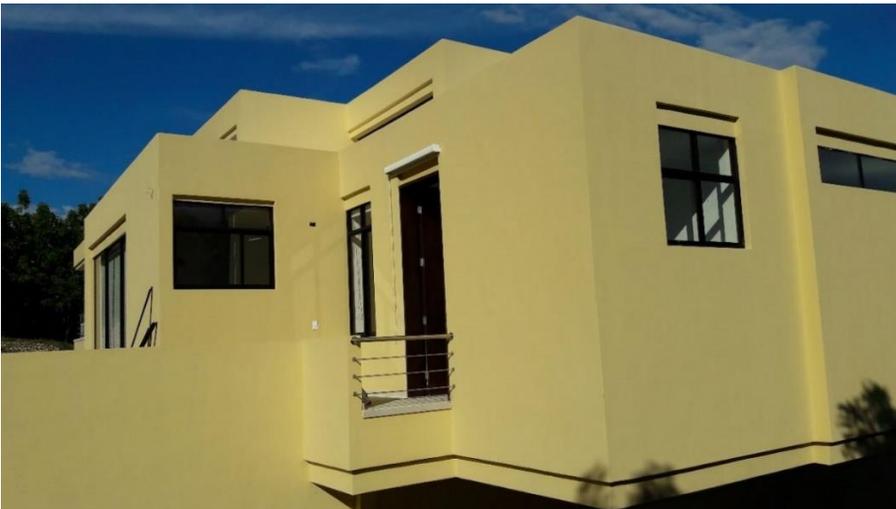
REGISTRO 7 AÑOS ANTES CON ALUMINIO PESADO

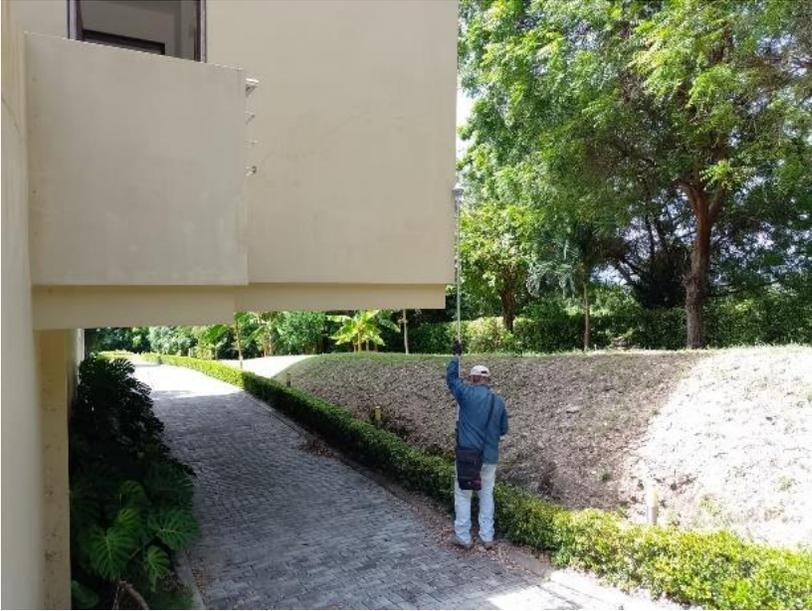
VOLADO SOBRE LA VIA EL DIA DE LA VISITA

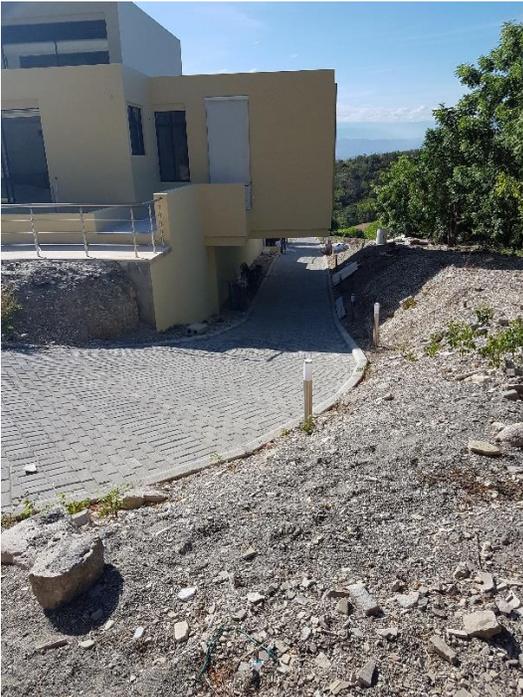
VOLADO 7 AÑOS ANTES

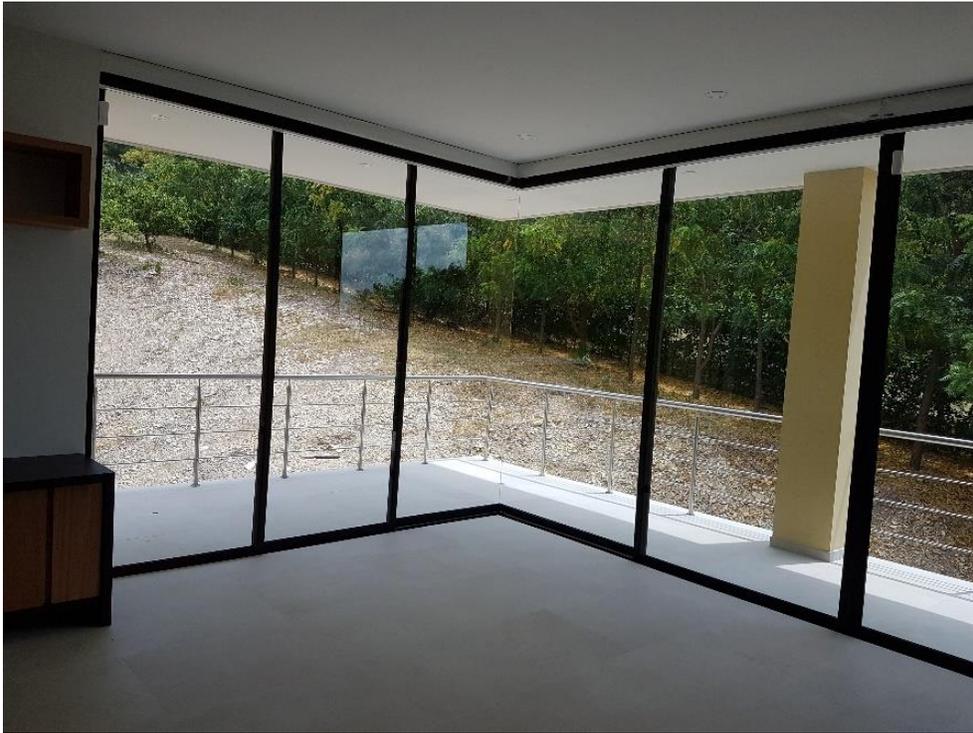
ALUMINIO INSTALADO 7 AÑOS ANTES DE LA VISITA CON ALUMINIO PESADO

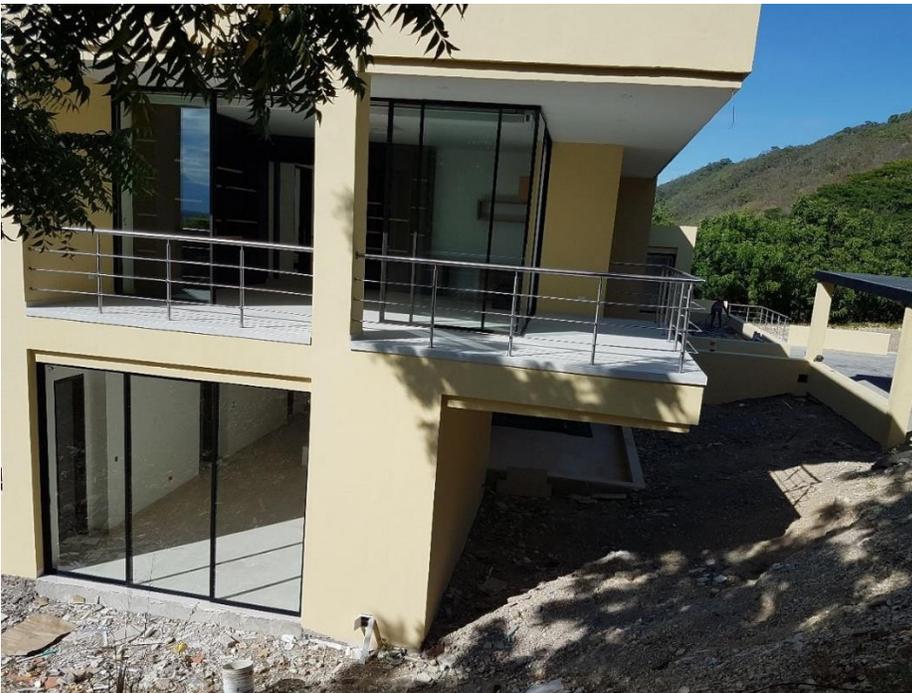
REGISTRO HACE 7 AÑOS ANTES CON ALUMINIO PESADO

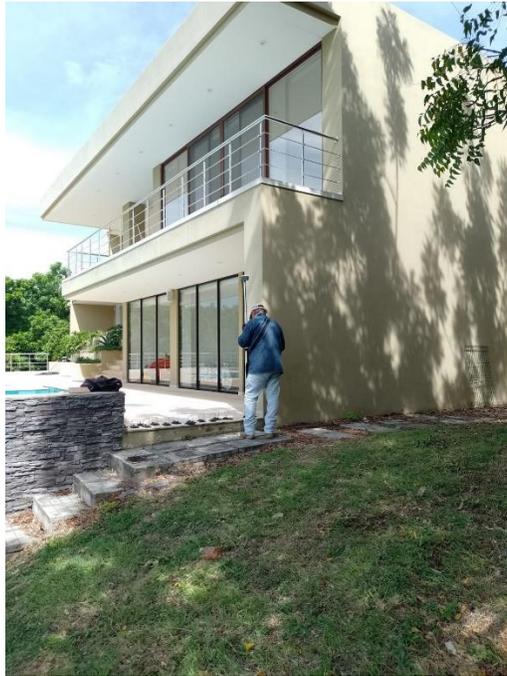
ALUMINIO PESADO INSTALADO EN LAS ALCOBAS 1, 2 Y 3 SEGUNDO PISO OTRA CLASE VISTA TOMADA EN LA VISITA.

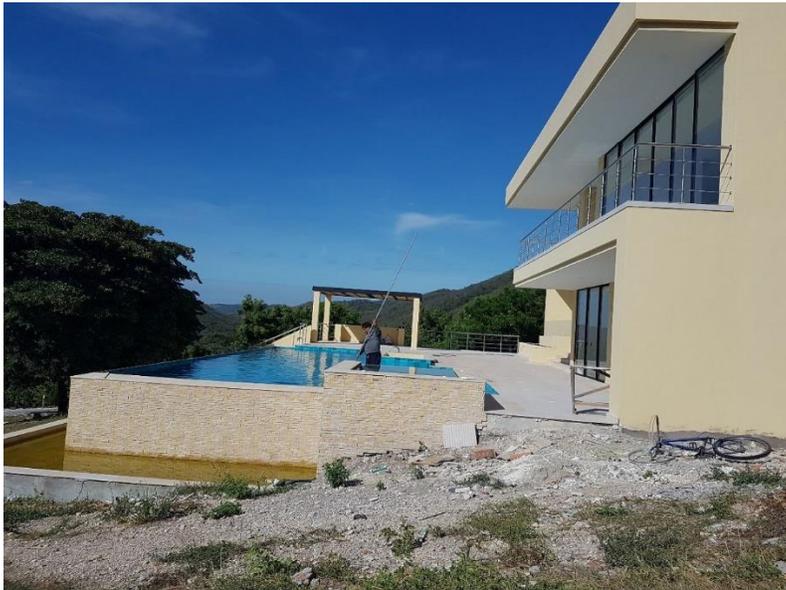
ALUMINIO PESADO INSTALADO 7 AÑOS ANTES

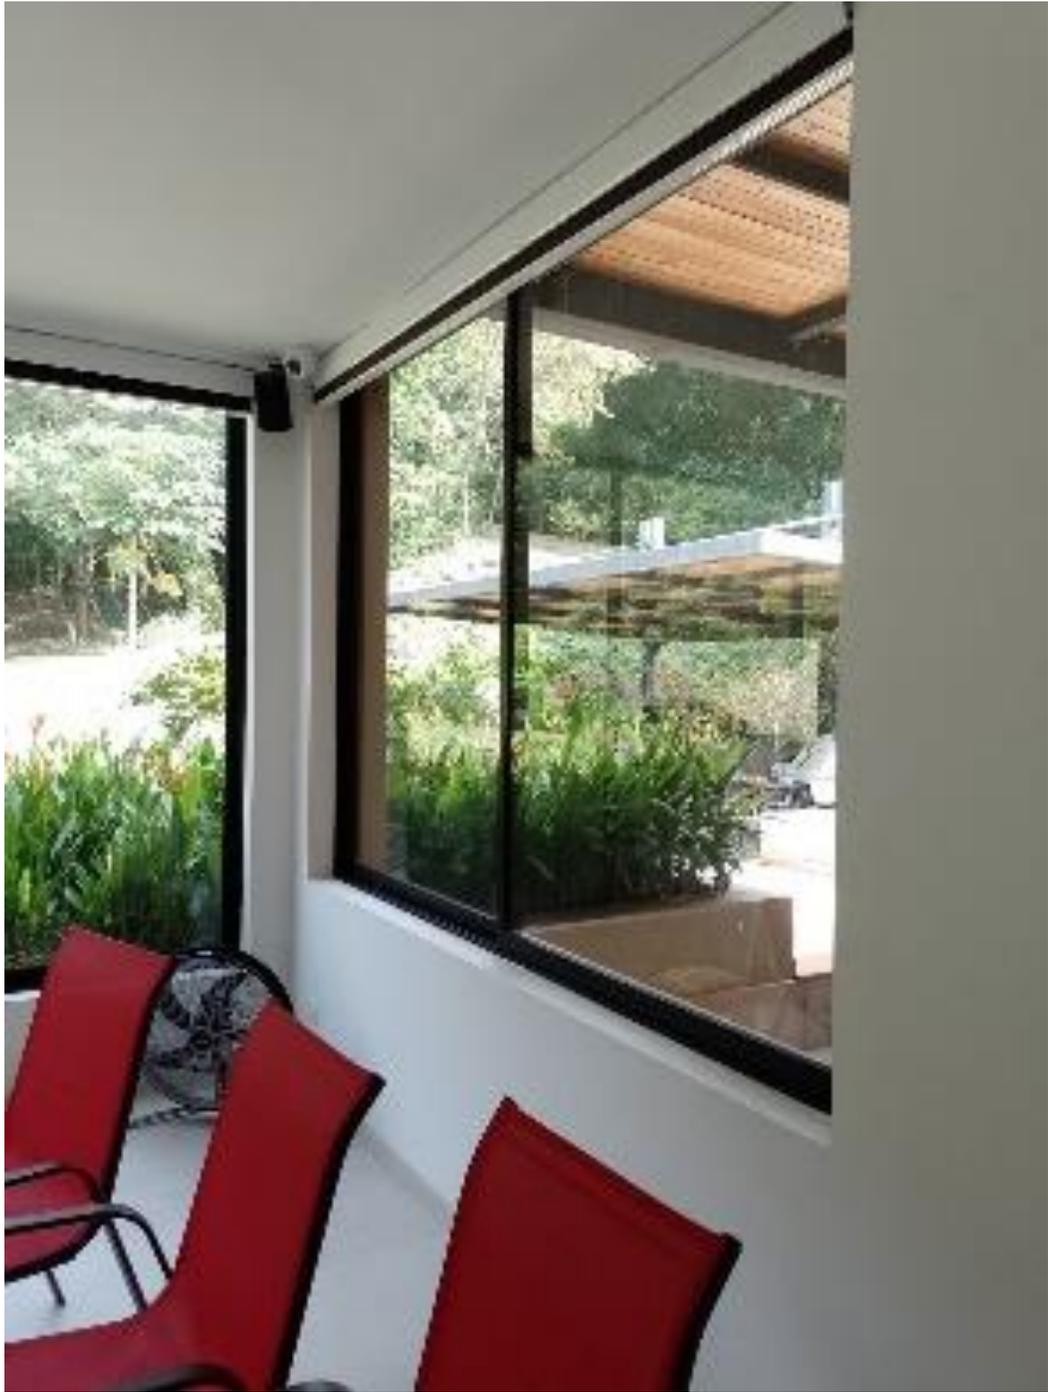
ALUMINIO PESADO SALA DE TELEVISION

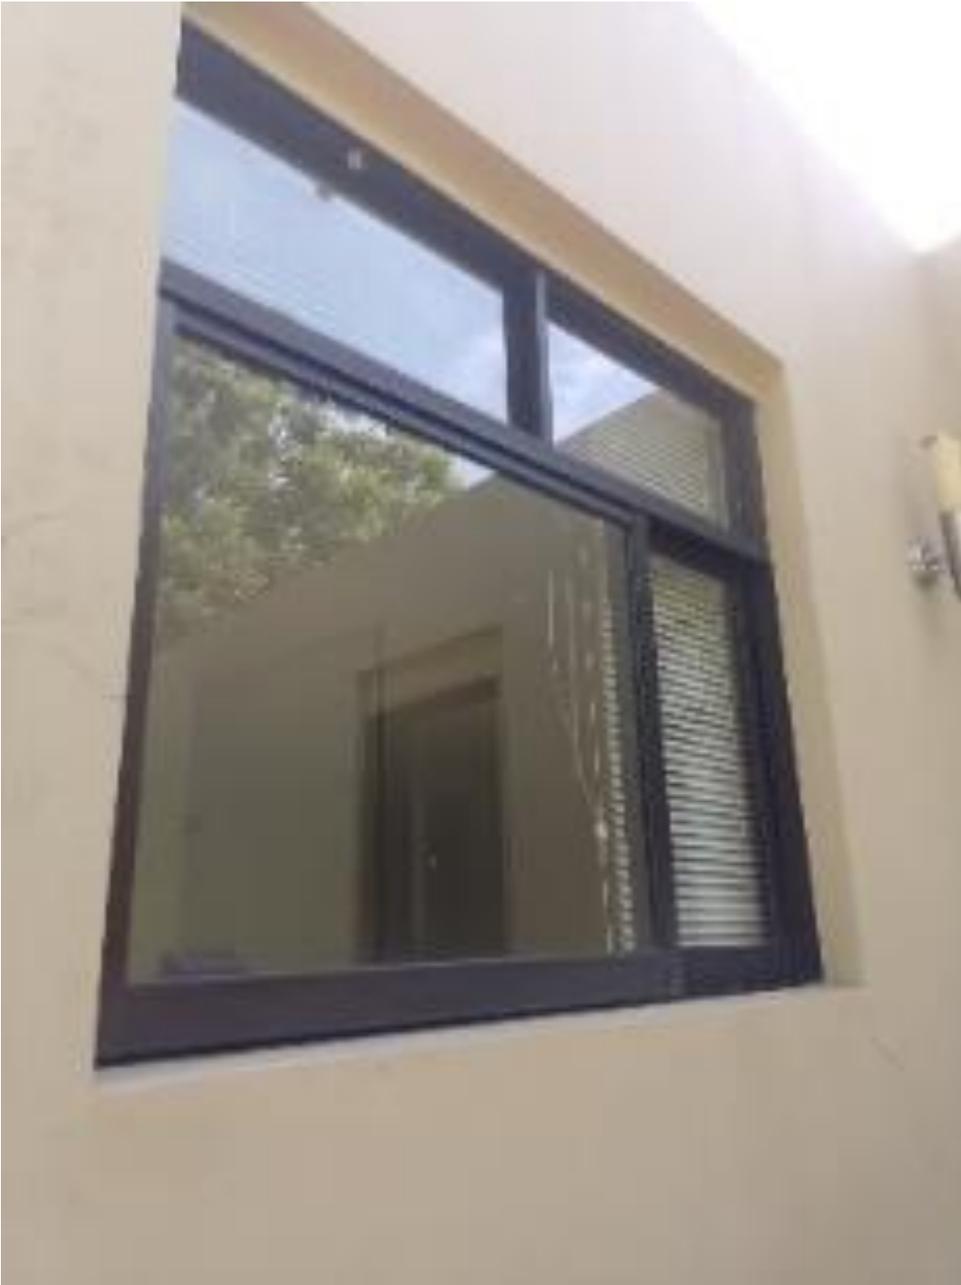
ALUMINO PESADO SALIENDO DE LA COCINA

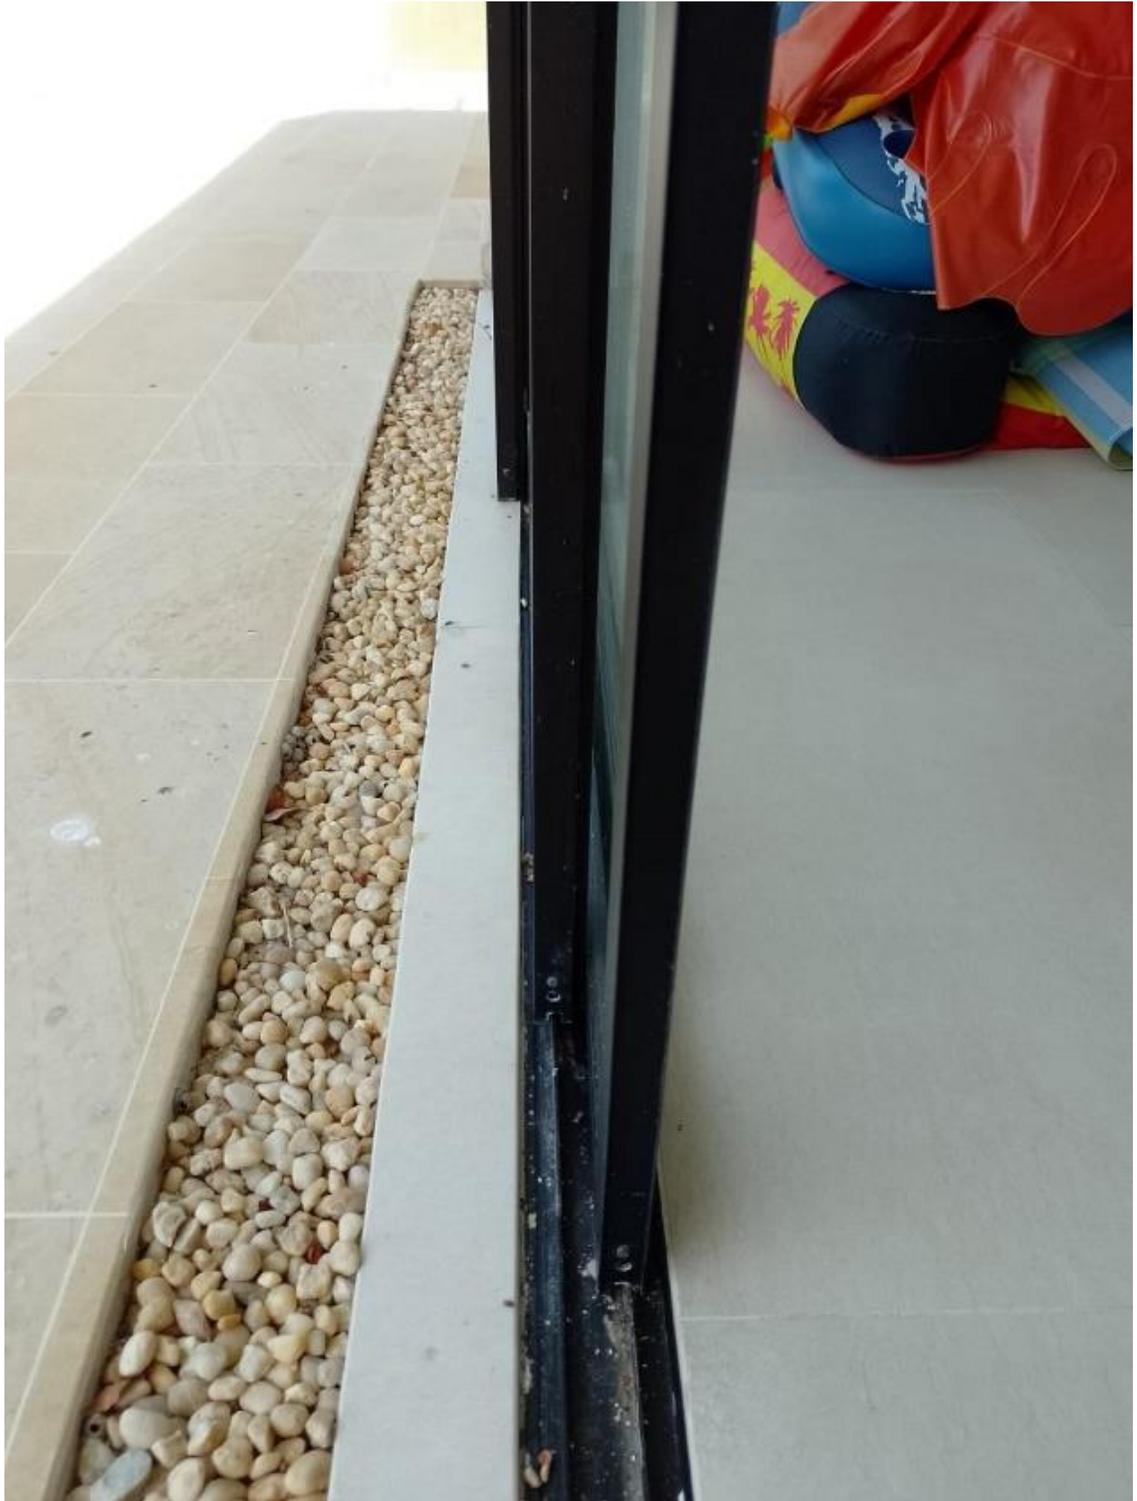
REGISTRO DIA DE LA VISITA ALUMINIO PESADO INSTALADO EN LAS ALCOBAS 1,2 y 3.

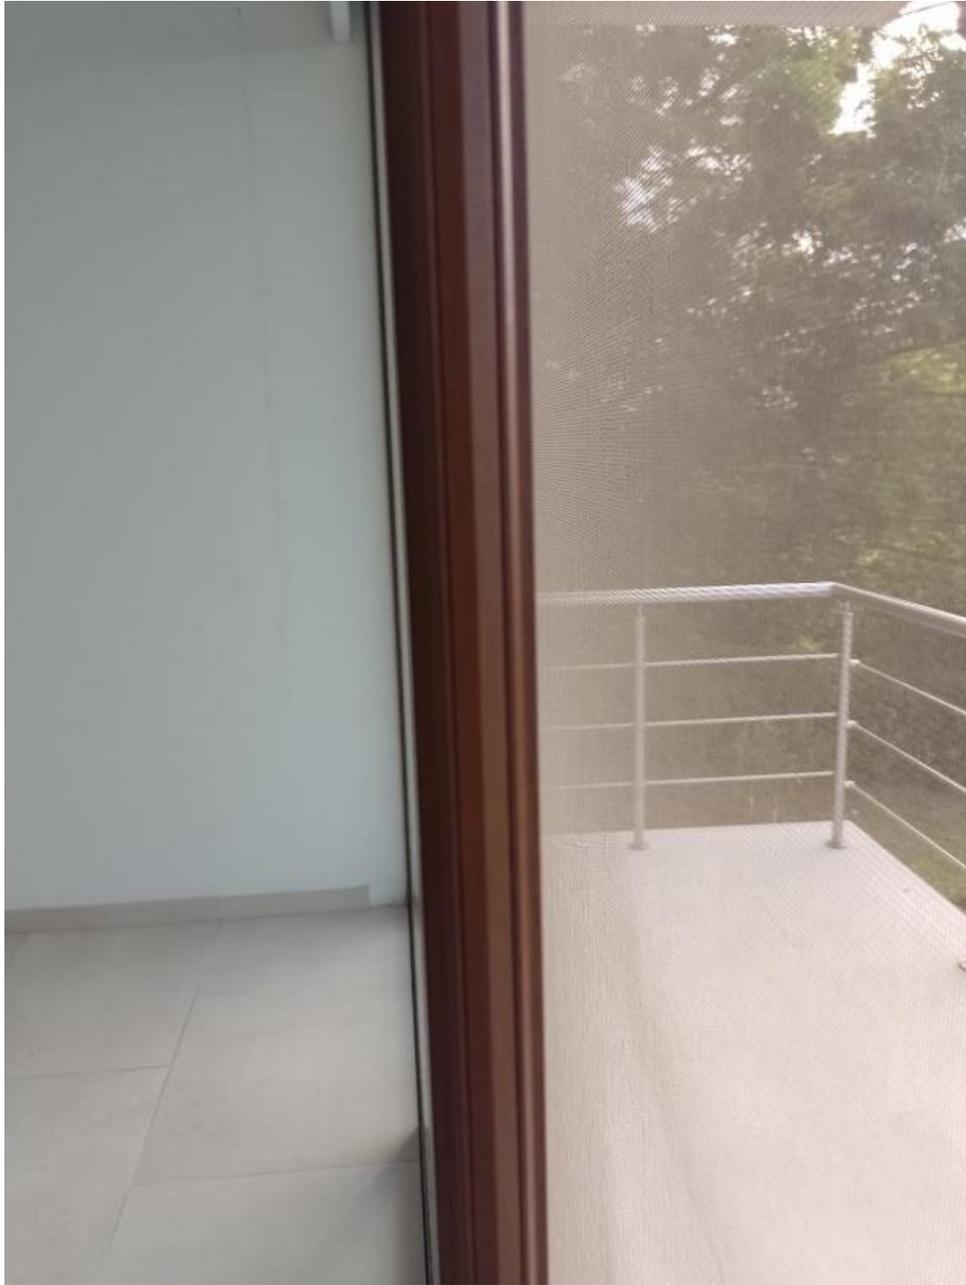
ALUMNIO INSTALADO POR EL CONTRATANTE ALCOBA PRINCIPAL DIA DE LA VISITA

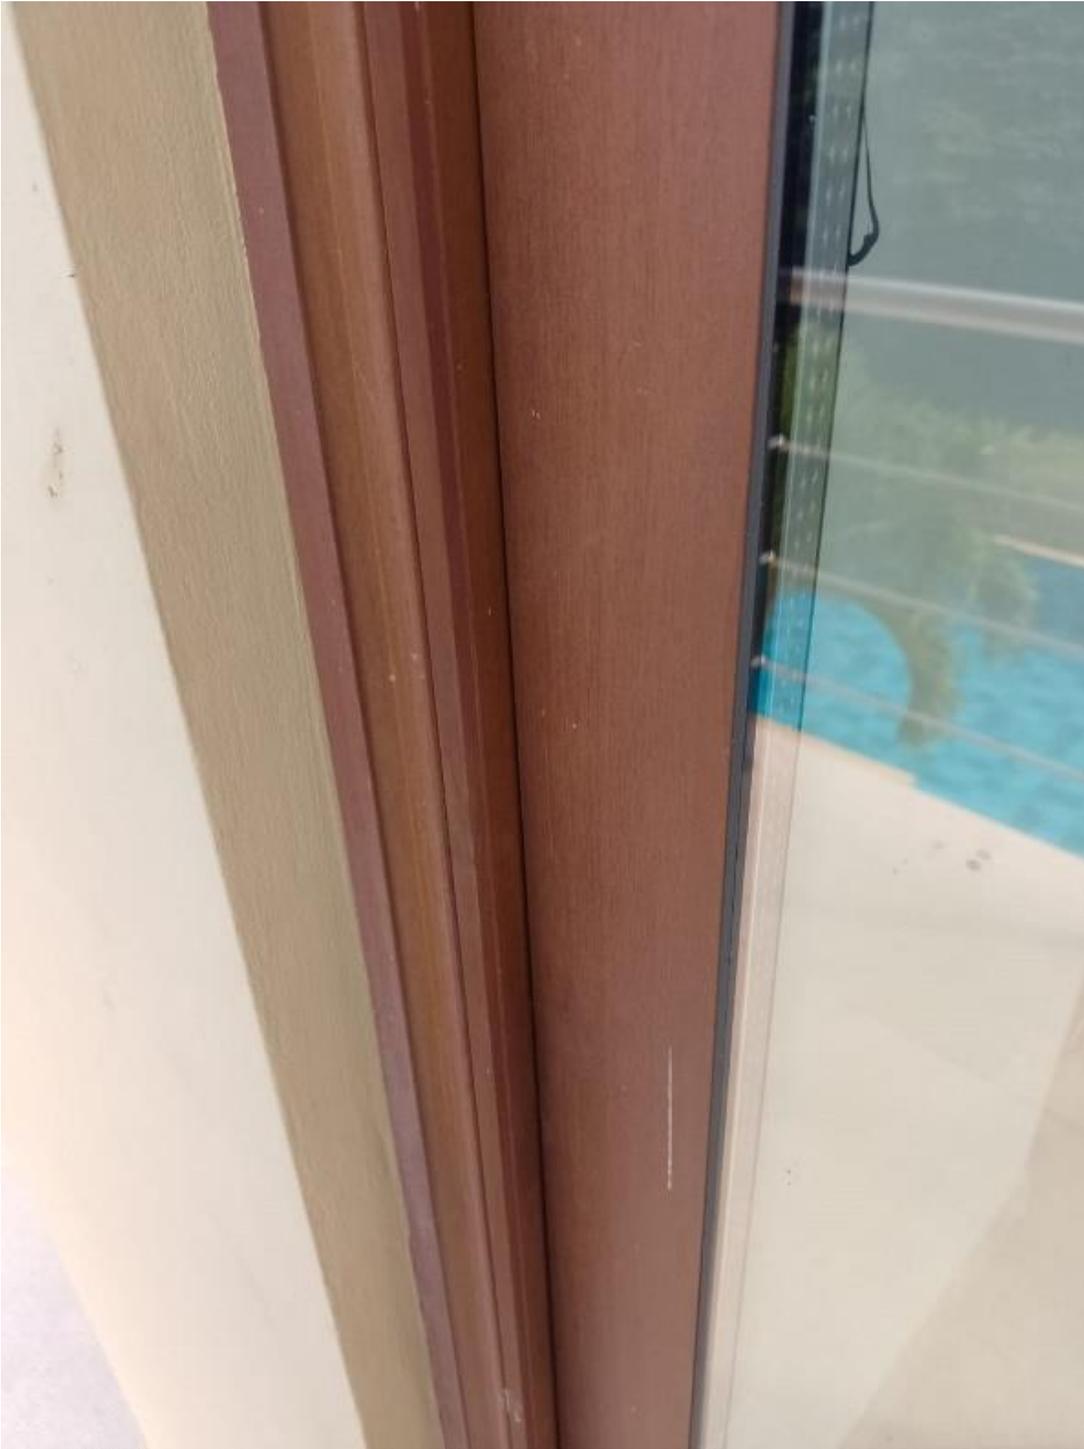
ALUMINIO INSTALADO EN ALCOBA PRINCIPAL POR CONTRATANTE DIA DE LA VISITA

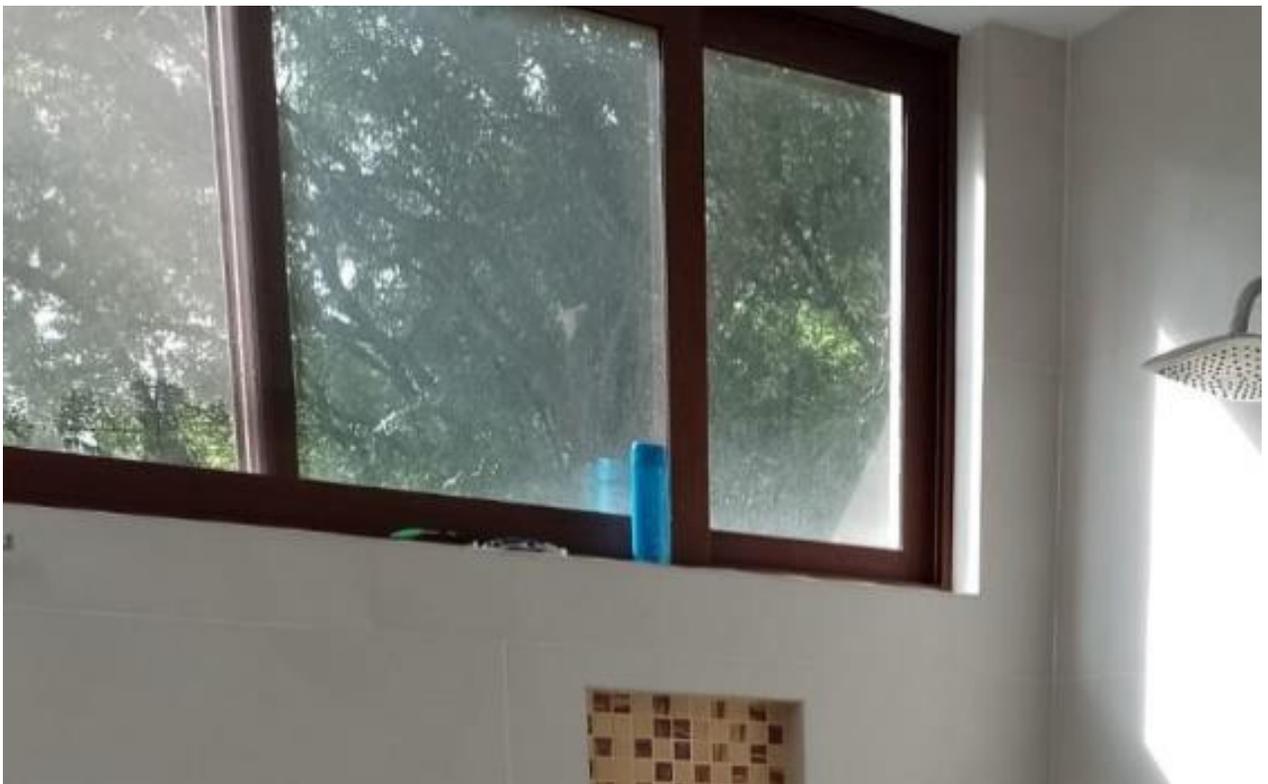
ALUMINIO PESADO EN LA VENTANA DEL BAÑO DIA DE LA VISITA

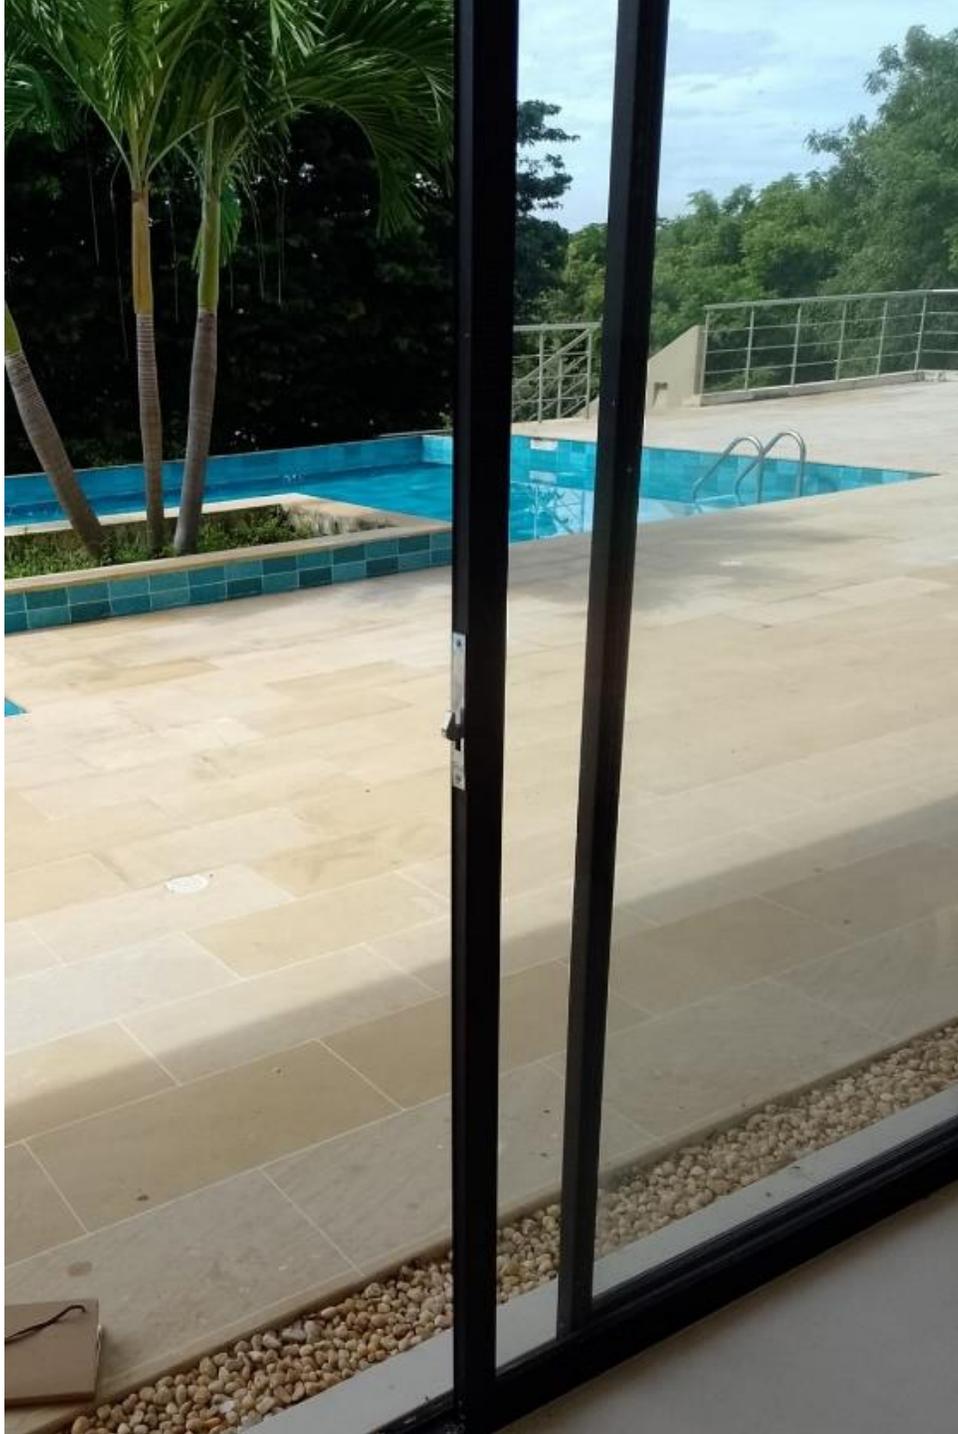
ALUMINIO PESADO EN LAS ALCOBAS REGISTRO DIA DE LA VISITA

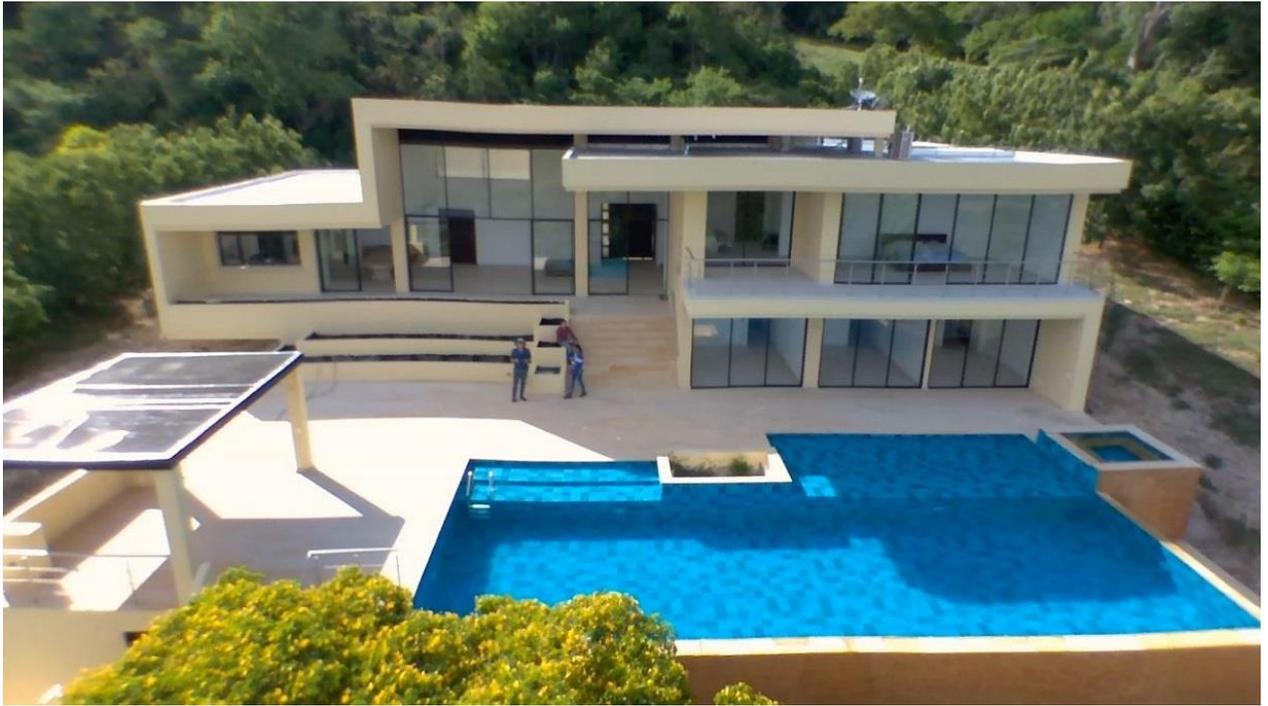
ALUMINIO PESADO INSTALADO 7 AÑOS ANTES

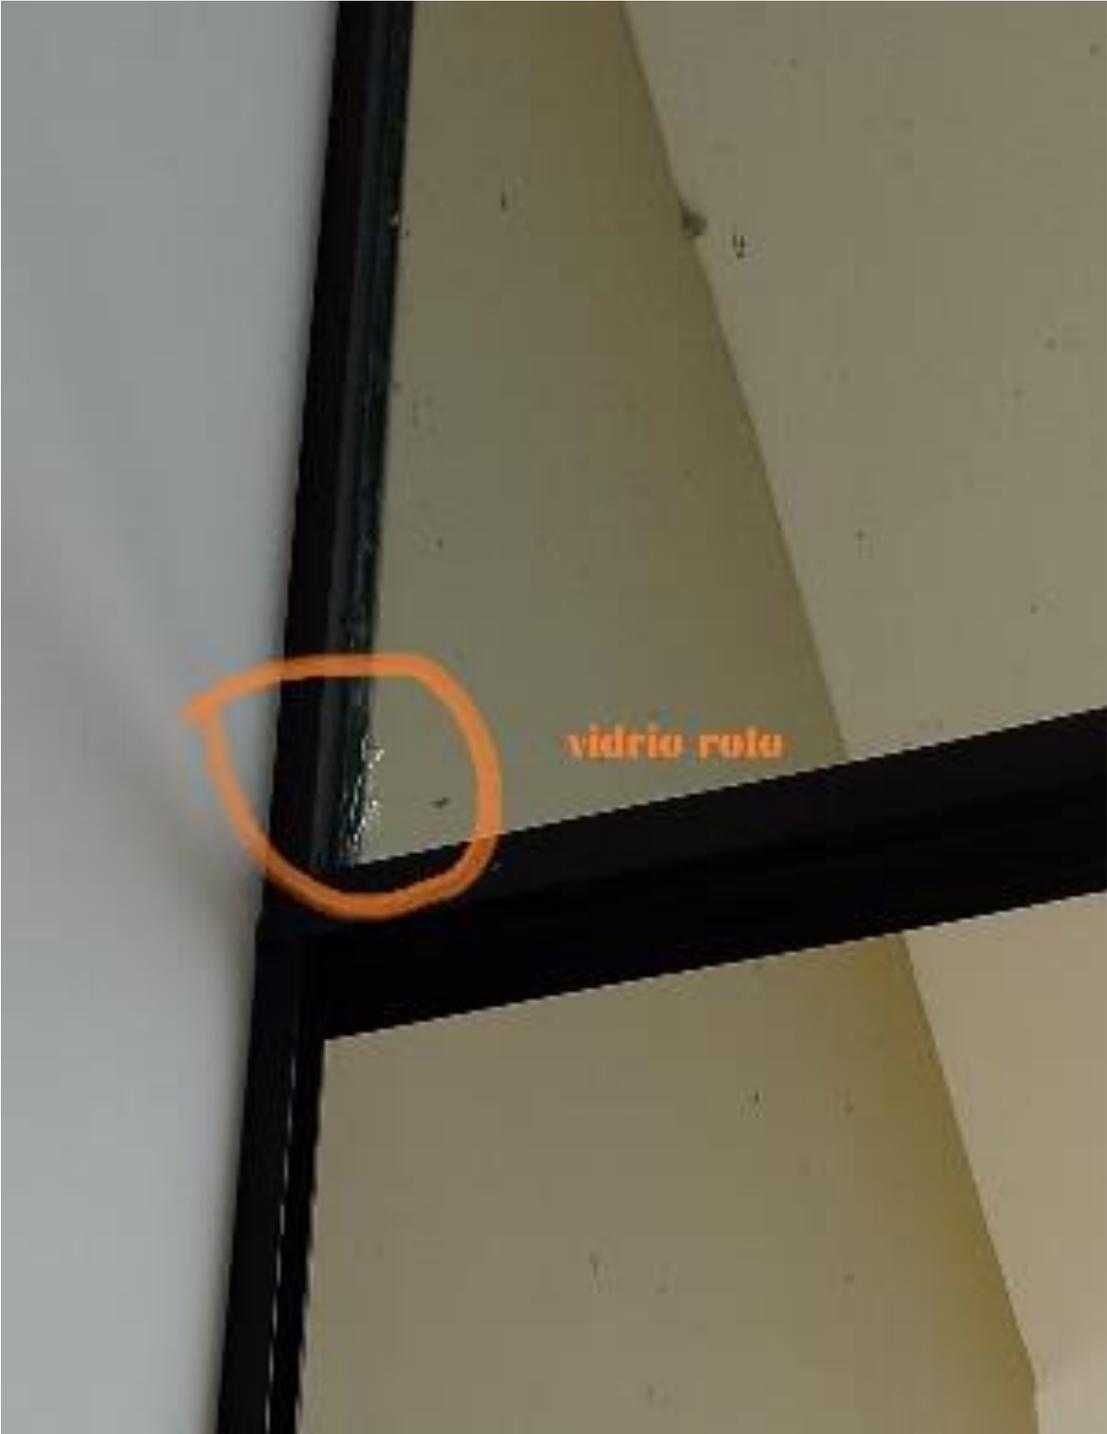
ALUMINIO PESADO CON (DOS) VIDRIOS DETALLE REGISTRO EL DIA DE LA VISITA

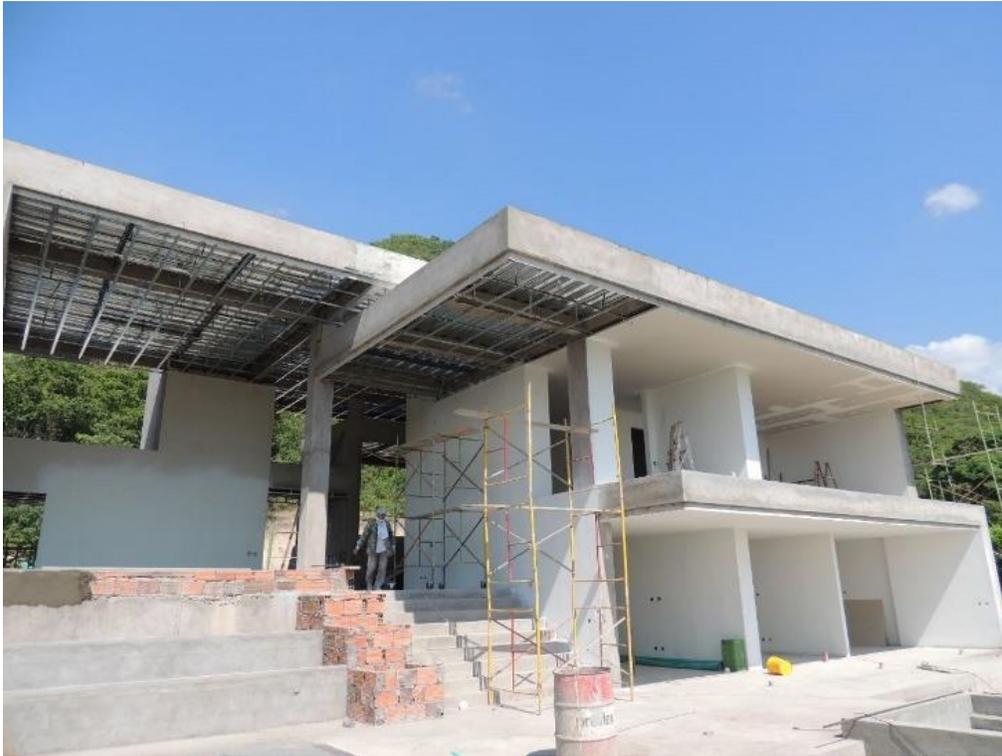
ESPESOR MUROS REGISTRO HACE 7 AÑOS

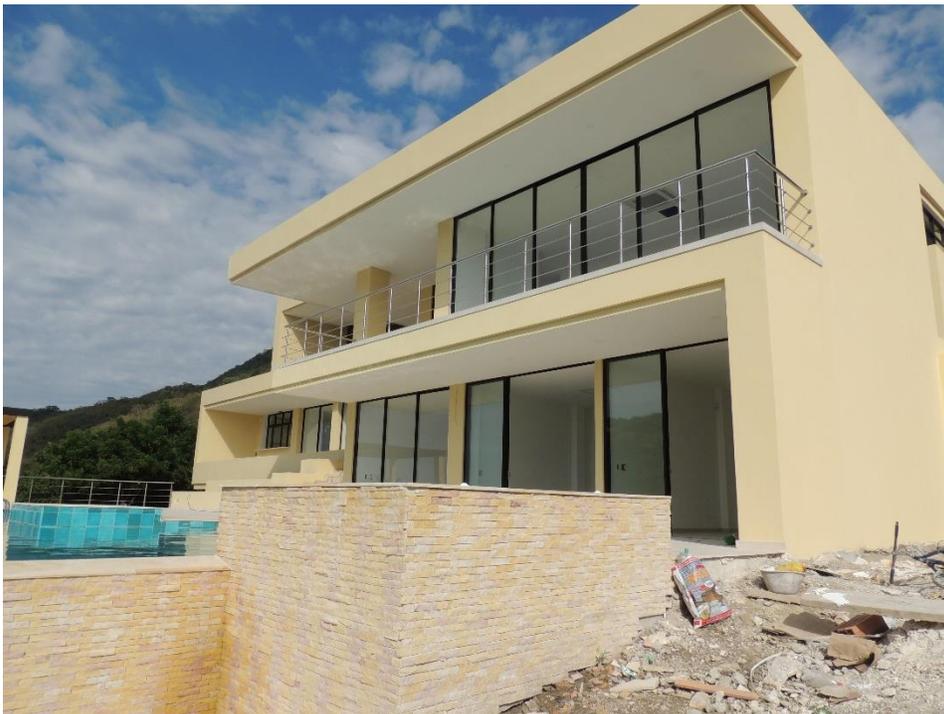
REGISTRO HACE 7 AÑOS
