INFORME TECNICO
DE OBRA

PROYECTO:
CONSTRUCCION DE CASA
B-6 CAMINO DE LA ARECA
CONDOMINIO CAMPESTRE
EL PASO
GIRARDOT

CONTRATO No.
015 de Mayo de 2015
DEPARTAMENTO
CUNDINAMARCA

Ing. GERMAN RODRIGUEZ OLIVEROS
MATRICULA PROF: 25202119933 CND

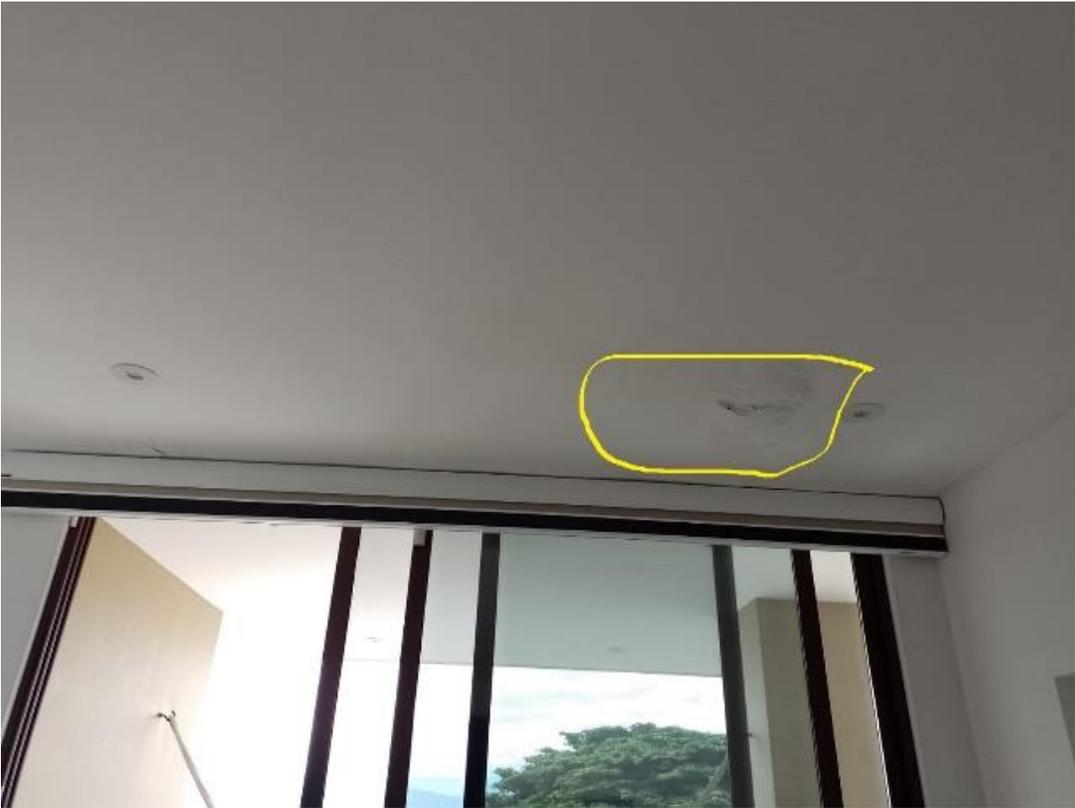
CIELO RASO EL DIA DE LA VISITA

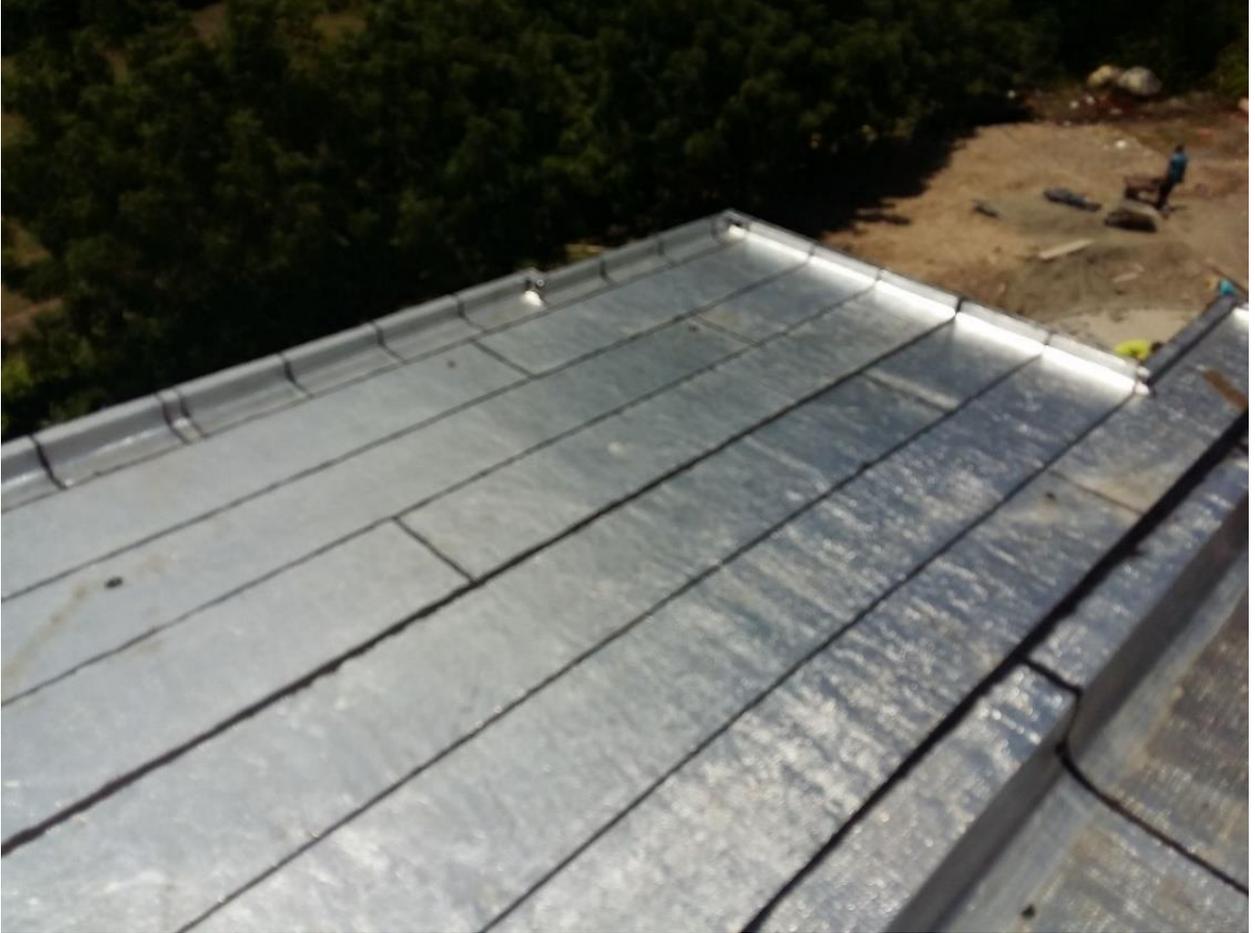
MANTO INSTALADO SOBRA LA PLACA 7 AÑOS ANTES

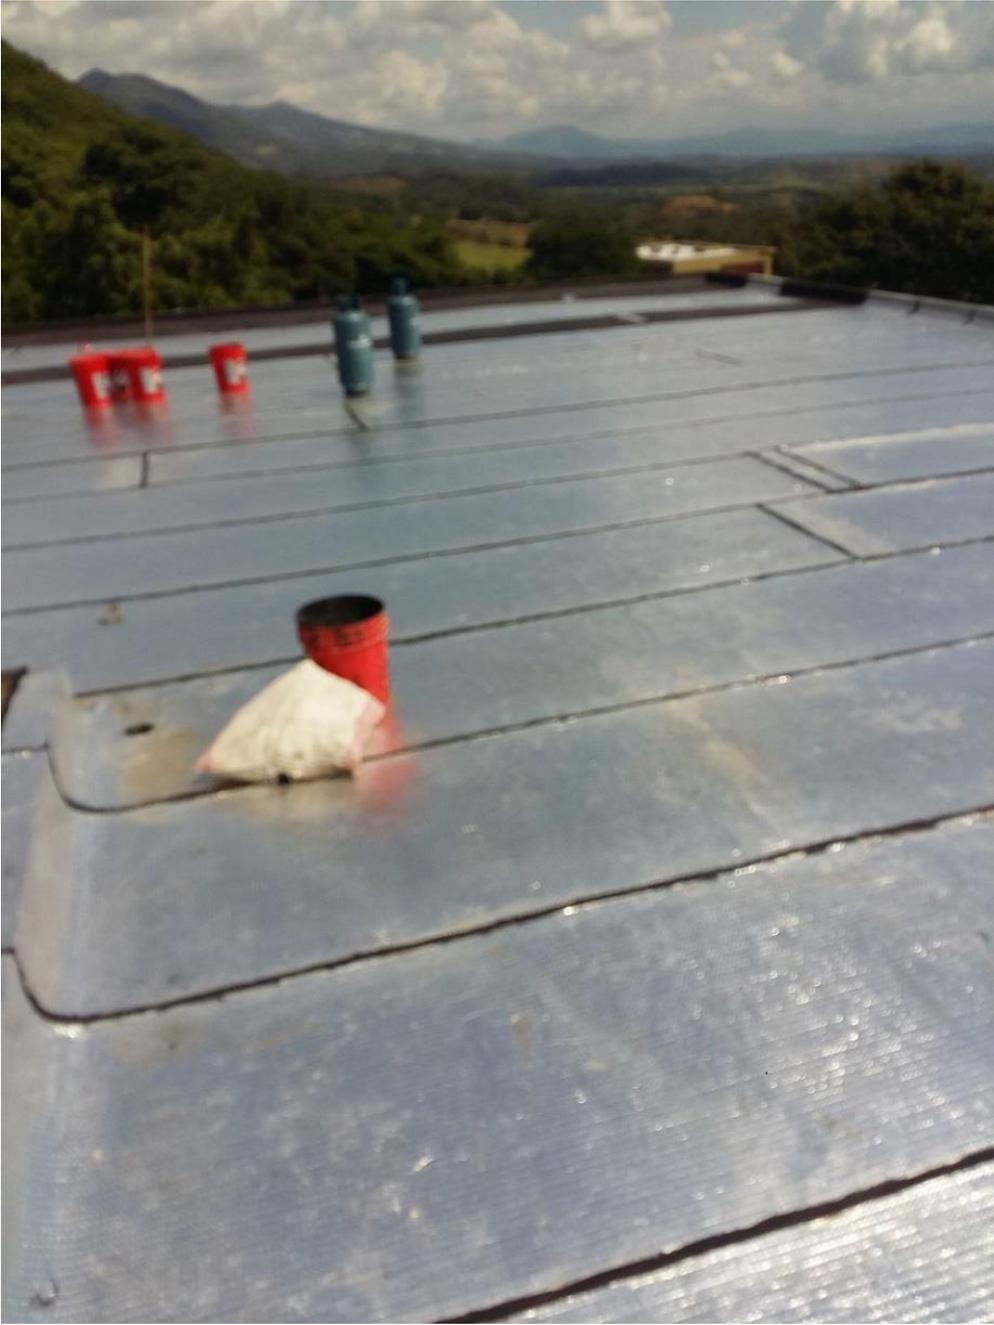
MANTO DE PROTECCION DE HUMEDADES.

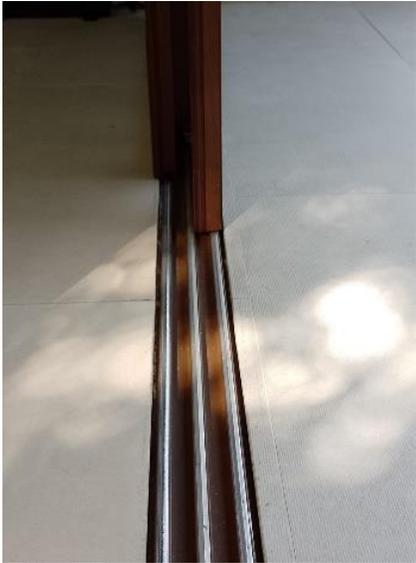
SILLAR INSTALADO POR EL CONTRATANE REGISTRO EL DIA DE LA VISITA

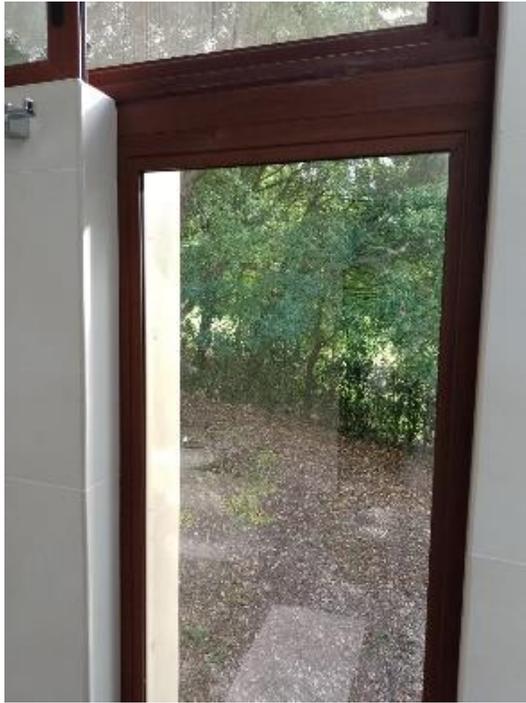
JAMBA INSTALADA POR EL CONTRISTA REGISTRO DIA DE LA VISITA

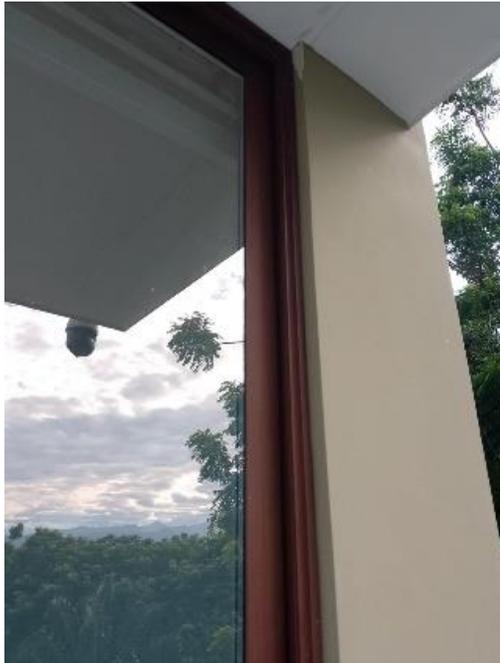
Fisura imperceptible registro día de la visita

Las fisuras presentadas en los muros son concernientes al pañete y no a los bloques, no son estructurales; se observa que son rayas demarcadas en los muros en la que no cabe la punta de un lápiz. Estas fisuras obedecen a cambios de temperatura en esta zona, que son de más de 30° grados centígrados, lo que altera la composición de los materiales haciendo que ciertas zonas de los muros se han afectados, teniendo en cuenta que la reacción química interna del cemento es exotérmica. No es lo mismo realizar esta labor en una zona de 7° grados a una región de más 30 °

Al compararse el área general de toda la casa, con la parte afectada por las fisuras el porcentaje no llega hacer de 0,5% lo que indica que después de 7 años estos daños no amenazan con la estabilidad de la construcción.

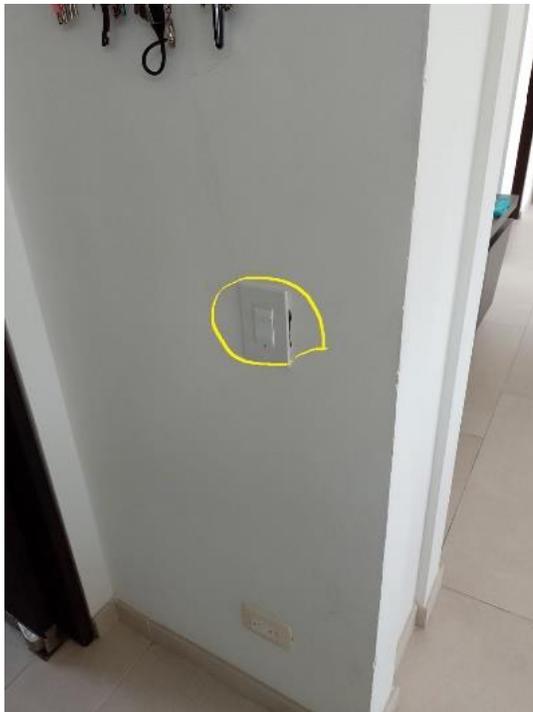
JAMBA INSTALADA POR EL CONTRATANTE REGISTRO DIA DE LA VISITA

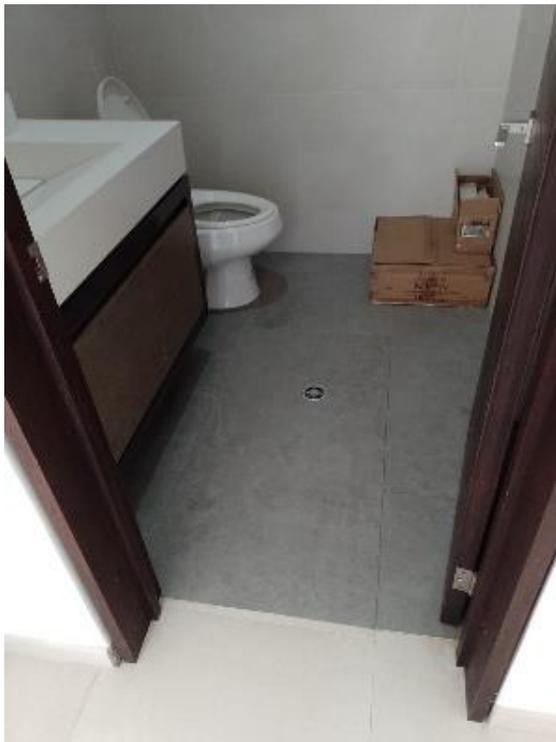
FALTAN LAS POMAS DE LOS REGISTROS REGISTRO DIA DE LA VISITA

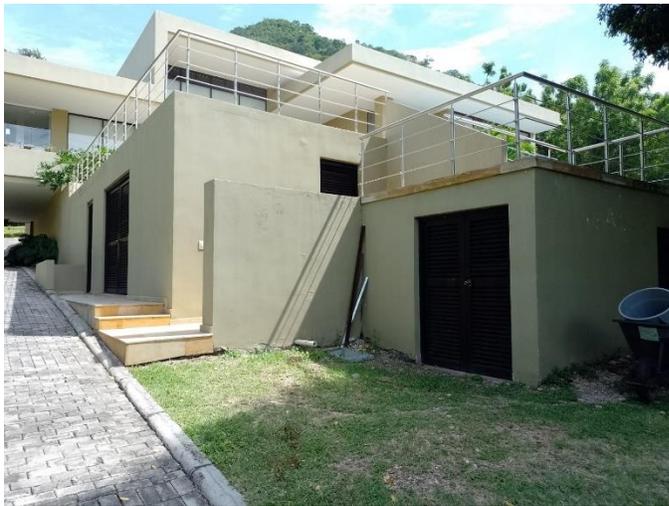
BARANDAS CUARTO DE MAQUINAS DIA DE LA VISITA
